RAPPORT ANNUEL D'ACTIVITÉ 2023

DOSSIER ANNEXE BILAN DE LA MISSION DE SUIVI DES COURS D'EAU

**SYNDICAT MIXTE
DES GAVES**
Oloron, Aspe, Ossau
et leurs Affluents

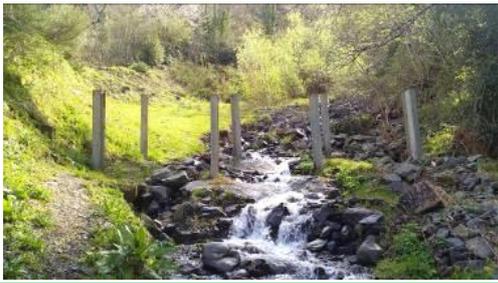
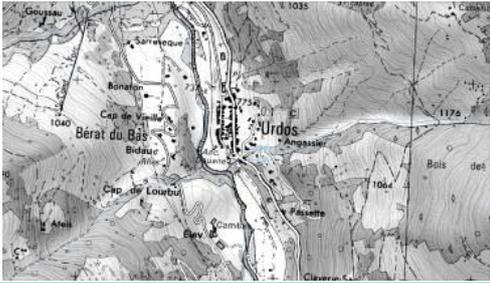
AS_008

Type d'aménagement : Piège à embâcles	Cours d'eau : Lagaube	Commune : Urdos	Ajout base de données : 2020

Date de la visite : 11/04/2023		Visite réalisée par : F. GARCIA / A. GELLIBERT	
Maitre d'Ouvrage : Commune d'Urdos		Enjeu : Passage busé sous RN 134	
Année de création : 2011		Maitre d'œuvre et prestataire : RTM / Inconnu	
Année de reprise : RAS		Maitre d'œuvre et prestataire : RAS	
Nombre d'IPN : 7 Nombre de rangées : 2 (3 amont et 4 aval) Hauteur IPN au dessus du TN : environ 1,6 m Section : environ 25x15 cm Manœuvrable : non Encombrement : RAS			
Etat : Dégradation du radier béton en parement – excepté sur les deux IPN en rive droite. A noter sur le talus rive droite entre les deux pièges la présence de deux encoches d'érosion et d'une source.		Préconisation : Expertise et éventuelle reprise à prévoir.

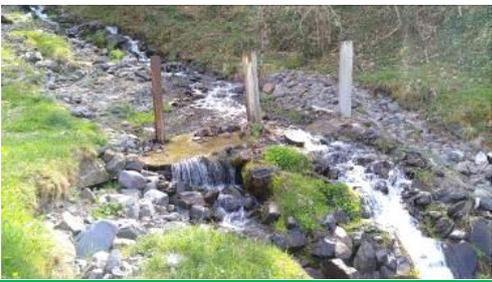
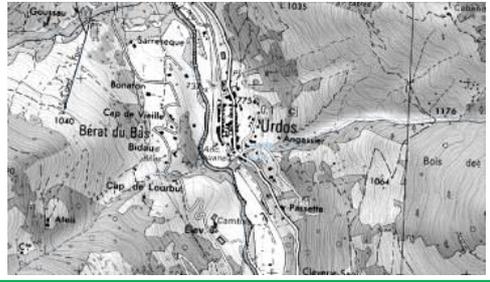
AS_078

Type d'aménagement : Piège à embâcles	Cours d'eau : Lagaube	Commune : Urdos	Ajout base de données : 2020

Date de la visite : 11/04/2023		Visite réalisée par : F. GARCIA / A. GELLIBERT	
Maitre d'Ouvrage : Commune d'Urdos		Enjeu : Passage busé sous RN 134	
Année de création : 2011		Maitre d'œuvre et prestataire : RTM / Inconnu	
Année de reprise : RAS		Maitre d'œuvre et prestataire : RAS	
Nombre d'IPN : 3 Nombre de rangées : 1 Hauteur IPN au dessus du TN : environ 1,5 m Section : 25x15 cm Manœuvrable : non Encombrement : non			
Etat : Radier béton dégradé et affouillement en aval, notamment sur la rive droite. Etat correct pour la rive gauche. A noter importante érosion en rive droite avec détachement d'un gros bloc.		Préconisation : Expertise et éventuelle reprise à prévoir.

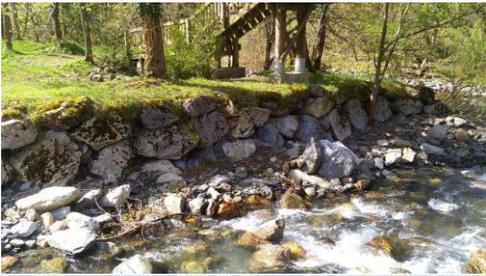
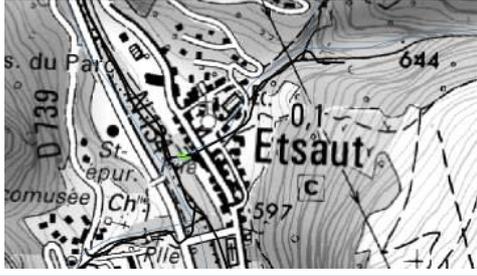
As_072

Type d'aménagement : Enrochement libre	Cours d'eau : Sadun	Commune : Etsaut	Ajout base de données : 2018 (ppg)

Date de la visite : 11/04/2023		Vis. ite réalisée par : F. GARCIA / A. GELLIBERT	
Maitre d'Ouvrage : Commune d'Etsaut		Enjeu : Passerelle piétonne	
Année de création : 2008		Maitre d'œuvre et prestataire : ONF / Inconnu	
Année de reprise : RAS		Maitre d'œuvre et prestataire : RAS	
Description de l'aménagement : Enrochement libre Rive : gauche Hauteur : environ 2 m Longueur : ensemble de la section « cascade / confluence » Liaisonné : Non Type de matériaux utilisés : Blocs d'enrochement 2 tonnes			
Etat : Possible affouillement comblé par la présence d'un atterrissement. Pas de signe de faiblesse sur la partie amont. Pas d'évolution notable depuis 2020.		Préconisation : Evolution à suivre.

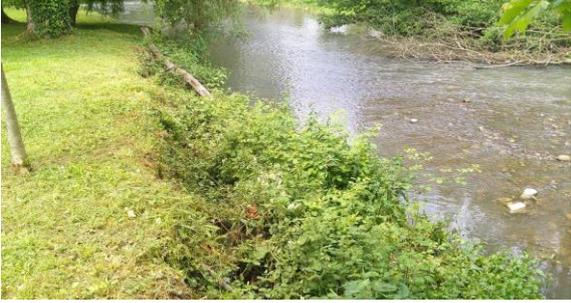
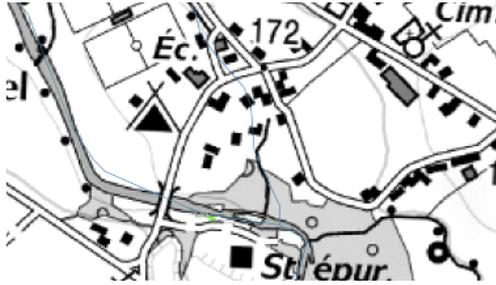
Jo_006

Type d'aménagement : Génie végétal	Cours d'eau : Joos	Commune : Saint Goin	Ajout base de données : 2018 (ppg)

Date de la visite : 23/05/2023	Visite réalisée par : F. GARCIA / A. GELLIBERT		
Maitre d'Ouvrage : Commune de Saint Goin	Enjeu : Chemin communal		
Année de création : 2014	Maitre d'œuvre et prestataire : Commune de Saint Goin / Inconnu		
Année de reprise : RAS	Maitre d'œuvre et prestataire : RAS		
<p>Description de l'aménagement : Génie végétal rustique composé d'un battage de pieux à l'arrière et arbres câblés à l'avant Rive : gauche Hauteur : environ 1 m Longueur : environ 20 ml Liaisonné : Non Type de matériaux utilisés : Arbres locaux, poteaux bois en acacia, câble métallique</p>			
Etat : Médiocre et déstructuré.		Préconisation : Idem 2022, reprise complète de l'aménagement à prévoir si volonté de pérenniser la protection de la rive gauche (aire de pique nique).

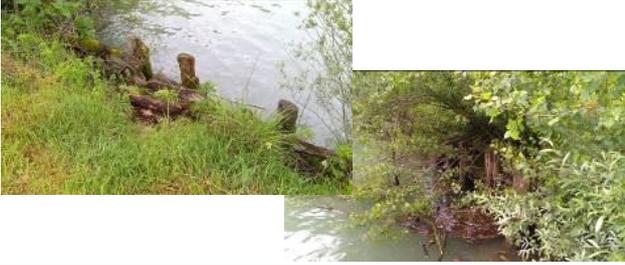
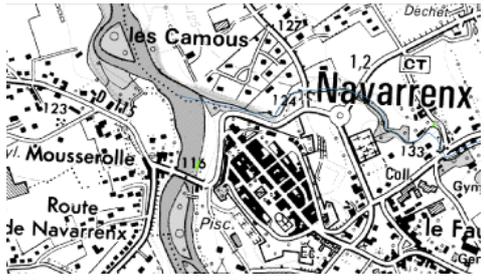
OL_011

Type d'aménagement : Génie végétal	Cours d'eau : Gave d'Oloron	Commune : Navarrenx	Ajout base de données : 2018 (ppg)

Date de la visite : 23/05/2023		Visite réalisée par : F. GARCIA / A. GELLIBERT	
Maitre d'Ouvrage : Commune de Navarrenx		Enjeu : Chemin communal	
Année de création : 2016		Maitre d'œuvre et prestataire : SMGOAO / ETS Bergerot	
Année de reprise : RAS		Maitre d'œuvre et prestataire : RAS	
<p>Description de l'aménagement : Génie végétal rustique composé d'un battage de pieux à l'avant et arbres posés entre le terrain naturel et les poteaux</p> <p>Rive : droite</p> <p>Hauteur : environ 1 m</p> <p>Longueur : environ 30 m</p> <p>Liaisonné : Non</p> <p>Type de matériaux utilisés : Poteaux châtaigner 20/20 cm, arbres</p>			
Etat : Bon état général. Bonne reprise de la végétation.		Préconisation : A suivre.

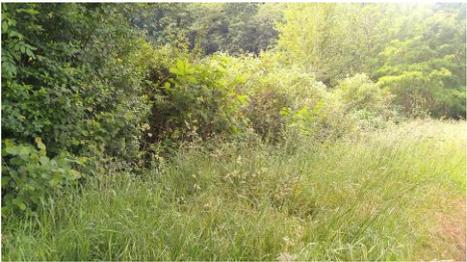
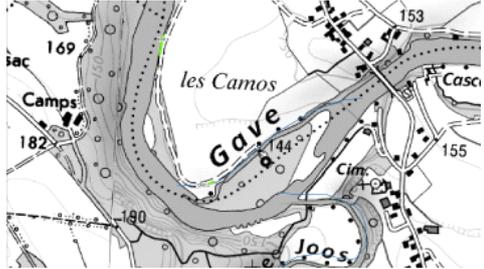
OL_013

Type d'aménagement : Génie végétal	Cours d'eau : Gave d'Oloron	Commune : Préchacq Navarrenx	Ajout base de données : 2018 (ppg)

Date de la visite : 23/05/2023		Visite réalisée par : F.GARCIA / A. GELLIBERT	
Maitre d'Ouvrage : Commune de Préchacq Navarrenx		Enjeu : Chemin communal (desserte station de pompage)	
Année de création : Inconnu		Maitre d'œuvre et prestataire : Commune de Préchacq Navarrenx / Pyrénées Elagage	
Année de reprise : RAS		Maitre d'œuvre et prestataire : RAS	
<p>Description de l'aménagement : Génie végétal rustique Rive : droite Hauteur : - (pas visible) Longueur : - (pas visible) Liaisonné : Non Type de matériaux utilisés : Battage de pieux et arbres pris sur place</p>			
Etat : Présence d'une végétation importante, pas de signe de dégradation.		Préconisation : A suivre. Privilégier un suivi en période hivernale.

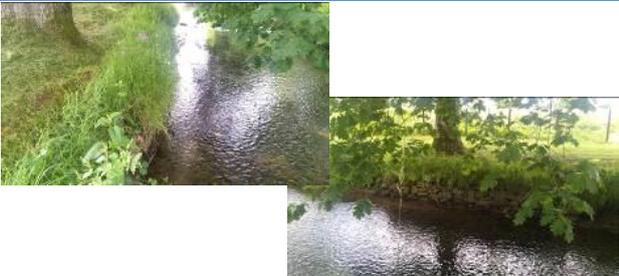
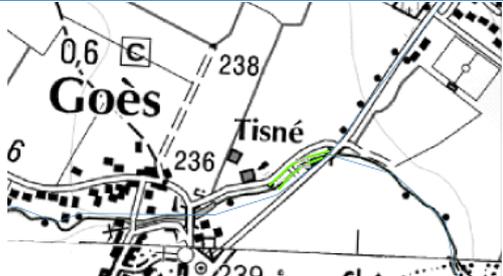
Os_023

Type d'aménagement : Enrochement/gabions	Cours d'eau : Escou	Commune : Goès	Ajout base de données : 2018 (ppg)

Date de la visite : 23/05/2023		Visite réalisée par : F. GARCIA / A. GELLIBERT	
Maitre d'Ouvrage : Commune de Goès		Enjeu : Aire de jeu	
Année de création : Inconnu		Maitre d'œuvre et prestataire : Inconnu / inconnu	
Année de reprise : RAS		Maitre d'œuvre et prestataire : RAS	
Description de l'aménagement : Assemblage de pierres plates non liaisonnées et gabions Rive : gauche Hauteur : Longueur : Liaisonné : Non Type de matériaux utilisés : Pierres plates maximum 1 tonne et gabions souples			
Etat : Constat similaire à 2022. Grillage fortement dégradé Pas de dégradation visible suite à l'aménagement du parcours pêche (pas d'affaiblissement de la protection de berge).		Préconisation : Maintien du suivi de la protection et de l'évolution du parcours de pêche

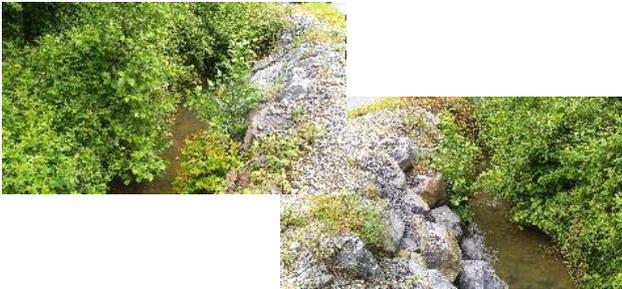
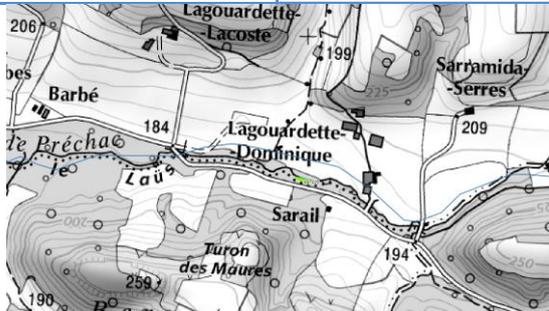
Rd_025

Type d'aménagement : Génie végétal / enrochement	Cours d'eau : Laus	Commune : Ogenne-Camptort	Ajout base de données : 2018 (ppg)

Date de la visite : 23/05/2023		Visite réalisée par : F. GARCIA / A. GELLIBERT	
Maitre d'Ouvrage : Commune d'Ogenne-Camptort		Enjeu : Route communale	
Année de création : 2016		Maitre d'œuvre et prestataire : SMGOAO / Ets Bergerot	
Année de reprise : 2018 / 2021-2022		Maitre d'œuvre et prestataire : Commune d'Ogenne-Camptort – inconnu / Commune d'Ogenne-Camptort - inconnu	
Année de reprise : 2021-2022		Maitre d'œuvre et prestataire : Commune d'Ogenne-Camptort / Laborde	
Description de l'aménagement : Génie végétal rustique partiellement remplacé par un enrochement libre			
Rive : gauche			
Hauteur : environ 2 m			
Longueur : environ 30 m (à vérifier sur SIG)

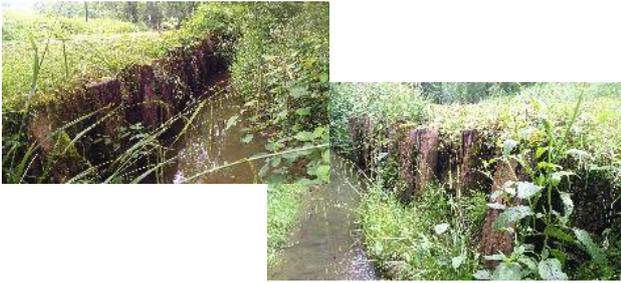
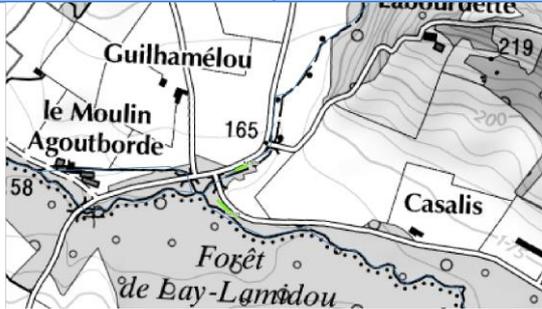
Rd_026

Type d'aménagement : Génie végétal	Cours d'eau : Laus	Commune : Ogenne-Camptort	Ajout base de données : 2018 (ppg)

Date de la visite : 23/05/2023		Visite réalisée par : F. GARCIA / A. GELLIBERT	
Maitre d'Ouvrage : Commune d'Ogenne-Camptort		Enjeu : Route départementale	
Année de création : 2016		Maitre d'œuvre et prestataire : SMGOAO / Ets Bergerot	
Année de reprise : RAS		Maitre d'œuvre et prestataire : RAS	
Description de l'aménagement : Génie végétal rustique			
Rive : gauche			
Hauteur : environ 2 m			
Longueur : environ 30 m (à vérifier sur SIG)			
Liaisonné : Non			
Type de matériaux utilisés : Poteaux acacia 20/20cm et arbres à l'arrière.

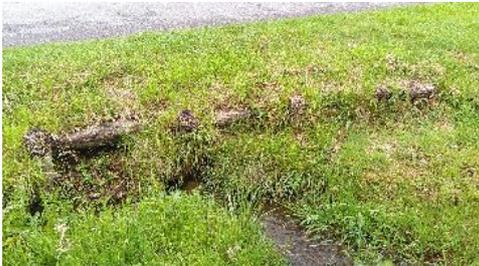
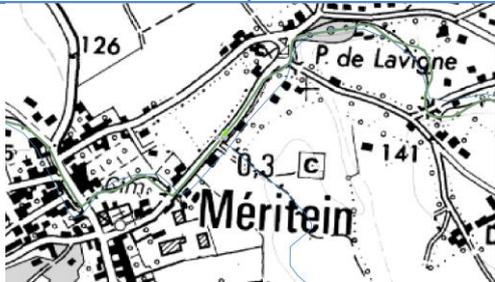
Rd_027

Type d'aménagement : Génie végétal	Cours d'eau : Lucq	Commune : Méritein	Ajout base de données : 2018 (ppg)

Date de la visite : 23/05/2023		Visite réalisée par : F. GARCIA / A. GELLIBERT	
Maitre d'Ouvrage : Commune de Méritein		Enjeu : Route communale	
Année de création : 2016		Maitre d'œuvre et prestataire : SMGOAO / Ets Bergerot	
Année de reprise : RAS		Maitre d'œuvre et prestataire : RAS	
Description de l'aménagement : Génie végétal rustique			
Rive : droite			
Hauteur : environ 1 m			
Longueur : environ 5 m			
Liaisonné : Non			
Type de matériaux utilisés : Poteaux acacia 20/20cm et arbres à l'arrière.

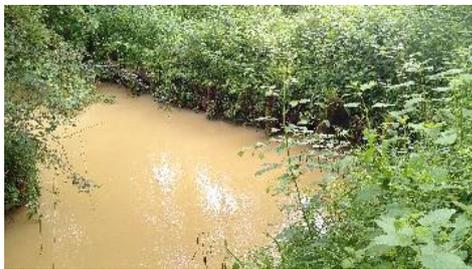
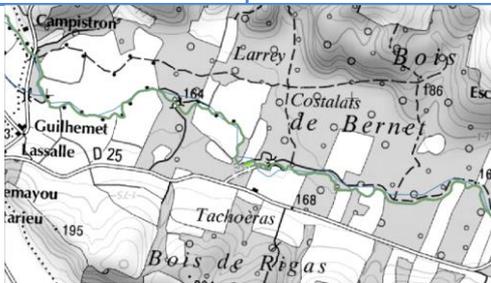
Rd_029

Type d'aménagement : Génie végétal	Cours d'eau : Layous	Commune : Préchacq Navarrenx	Ajout base de données : 2018 (ppg)

Date de la visite : 23/05/2023		Visite réalisée par : F. GARCIA / A. GELLIBERT	
Maitre d'Ouvrage : Commune de Préchacq Navarrenx		Enjeu : Chemin communal	
Année de création : 2016		Maitre d'œuvre et prestataire : SMGOAO / Ets Bergerot	
Année de reprise : RAS		Maitre d'œuvre et prestataire : RAS	
Description de l'aménagement : Génie végétal rustique en battage de pieux et arbres posés à l'arrière			
Rive : gauche			
Hauteur : environ 1,2 m			
Longueur : environ 10 à 15 m			
Liaisonné : Non			
Type de matériaux utilisés : Pieux bois 20/20 cm et arbres pris à proximité.

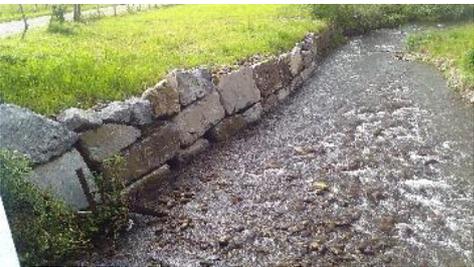
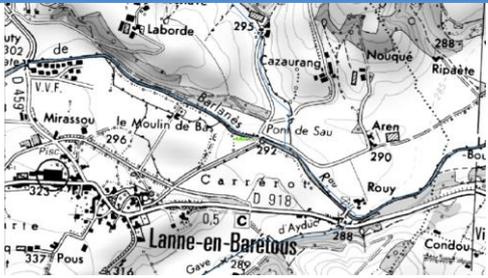
Ve_037

Type d'aménagement : Protection mixte	Cours d'eau : Vert de Barlanes	Commune : Lanne en Barétous	Ajout base de données : 2018 (ppg)

Date de la visite : 15/05/2023		Visite réalisée par : F. GARCIA / A. GELLIBERT	
Maitre d'Ouvrage : Commune de Lanne en Barétous		Enjeu : Route communale et pont	
Année de création : 2016		Maitre d'œuvre et prestataire : Commune de Lanne en Barétous / Ets Laborde	
Année de reprise : RAS		Maitre d'œuvre et prestataire : RAS	
Description de l'aménagement : Génie végétal rustique et enrochements			
Rive : droite			
Hauteur : environ 2,5 m			
Longueur : environ 50 m (à vérifier sur le SIG)			
Liaisonné : Non			
Type de matériaux utilisés : Battage de poteaux bois et pose d'arbres à l'arrière, enrochement blocs 4 à 5 tonnes sur la partie aval

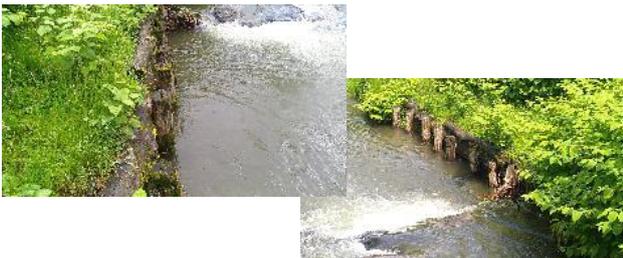
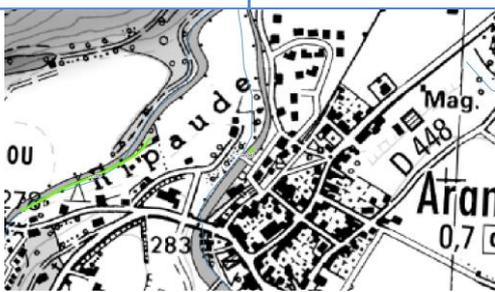
Ve_042

Type d'aménagement : Génie végétal	Cours d'eau : Vert d'Arette	Commune : Aramits	Ajout base de données : 2018 (ppg)

Date de la visite : 15/05/2023		Visite réalisée par : F. GARCIA / A. GELLIBERT	
Maitre d'Ouvrage : Mairie d'Aramits		Enjeu : Passerelle	
Année de création : 2016		Maitre d'œuvre et prestataire : SMGOAO / Ets Bergerot	
Année de reprise : RAS		Maitre d'œuvre et prestataire : RAS	
Description de l'aménagement : Génie végétal rustique			
Rive : droite			
Hauteur : environ 1,5 m			
Longueur : environ 20 m			
Liaisonné : Non			
Type de matériaux utilisés : Battage de pieux 25 / 25cm et pose d'arbres à l'arrière

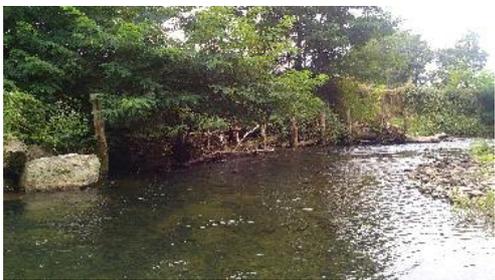
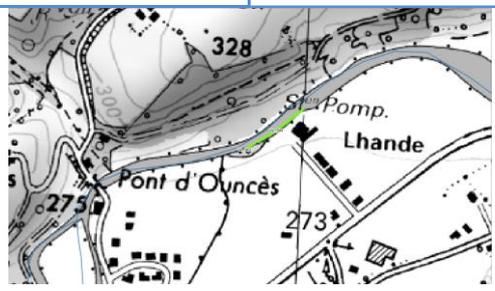
Ve_043

Type d'aménagement : Génie végétal	Cours d'eau : Vert	Commune : Aramits	Ajout base de données : 2018 (ppg)

Date de la visite : 22/08/2023		Visite réalisée par : F. GARCIA	
Maitre d'Ouvrage : Mairie d'Aramits		Enjeu : Station épuration	
Année de création : 2016		Maitre d'œuvre et prestataire : SMGOAO / Ets Bergerot	
Année de reprise : RAS		Maitre d'œuvre et prestataire : RAS	
Description de l'aménagement : Génie végétal rustique			
Rive : droite			
Hauteur : environ 2 m			
Longueur : environ 25 m			
Liaisonné : Non			
Type de matériaux utilisés : Battage de pieux 25 / 25cm et pose d'arbres à l'arrière

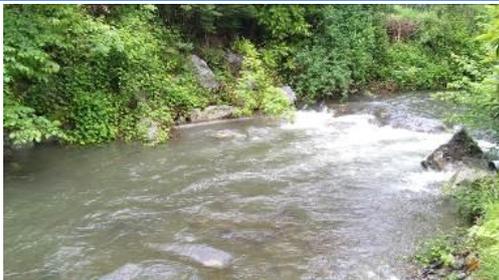
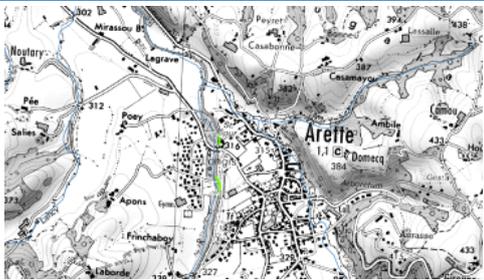
Ve_071

Type d'aménagement : Enrochement	Cours d'eau : Vert d'Arette	Commune : Arette	Ajout base de données : 2020

Date de la visite : 15/05/2023		Visite réalisée par : F. GARCIA / A. GELLIBERT	
Maitre d'Ouvrage : Mairie d'Arette		Enjeu : STEP	
Année de création : Inconnu		Maitre d'œuvre et prestataire : Inconnu	
Année de reprise : RAS		Maitre d'œuvre et prestataire : RAS	
Description de l'aménagement : Enrochement non liaisonné			
Rive : gauche			
Hauteur :			
Longueur :			
Liaisonné : Non			
Type de matériaux utilisés : Blocs d'enrochements 2 à 5 tonnes			
Etat : Berge dégradée dans son ensemble suite à l'incision du lit. Ouvrage bétonné de protection de la canalisation pluviale partiellement détruit.		Préconisation : Reprise du pluvial et protection de la berge.

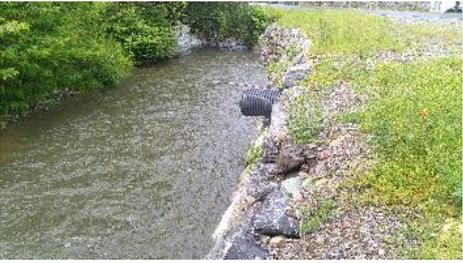
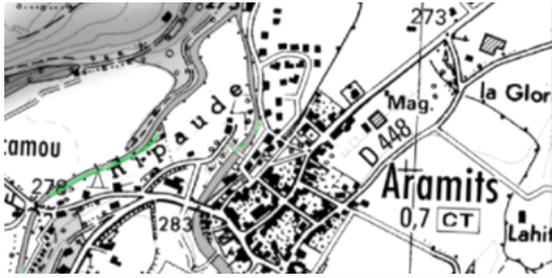
Type d'aménagement : Enrochement	Cours d'eau : Vert d'Arette	Commune : Aramits	Ajout base de données : 2020

Date de la visite : 15/05/2023		Visite réalisée par : F. GARCIA / A. GELLIBERT	
Maitre d'Ouvrage : Mairie d'Aramits		Enjeu : Terrain de pétanque + voirie	
Année de création : 2019		Maitre d'œuvre et prestataire : SMGOAO / Lonne-Peyret	
Année de reprise : 2022		Maitre d'œuvre et prestataire : Département (?) / Laborde	
<p>Description de l'aménagement : Enrochement non liaisonné</p> <p>Rive : gauche</p> <p>Hauteur : environ 3 m</p> <p>Longueur : environ 15 m</p> <p>Liaisonné : Non</p> <p>Type de matériaux utilisés : Blocs d'enrochements 2 à 5 tonnes</p>
