RAPPORT ANNUEL D'ACTIVITÉ 2023

DOSSIER ANNEXE BILAN DE LA MISSION DE SUIVI DES COURS D'EAU

**SYNDICAT MIXTE
DES GAVES**
Oloron, Aspe, Ossau
et leurs Affluents

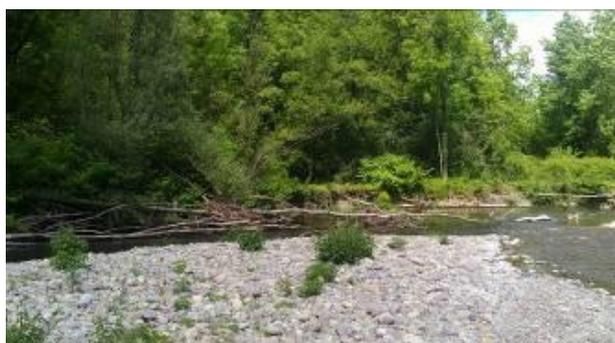
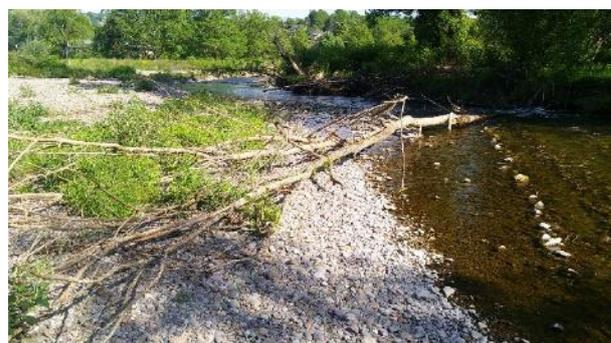
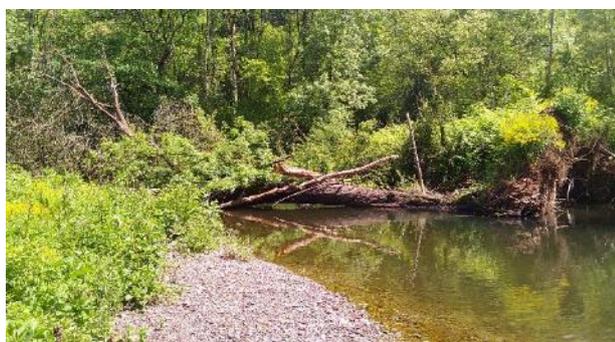
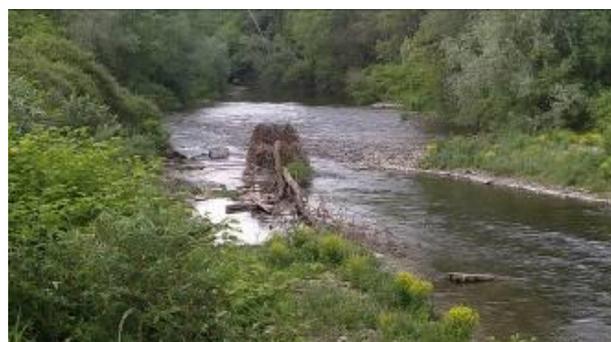
Le Vert

<ul style="list-style-type: none">• Aramits• Ance-Féas• Oloron• Moumour	Linéaire parcours	17 000 mètres
	Objet de la prospection	Suivi ouvrages et points particuliers (embâcles, arbres en cours d'affaissement, érosions, travaux réalisés les années précédentes)
	Enjeux sur la section	Stations d'épurations, captages AEP, ponts, protections de berges, propriétés riveraines
	Etat général	Correct. Peu d'embâcles et quelques chablis en l'absence d'évènements hydrauliques marquants
	Préconisations	Suivre et traiter les chablis repérés. Suivi des protections de berges réalisées les années précédentes.

Exemples de points à traiter

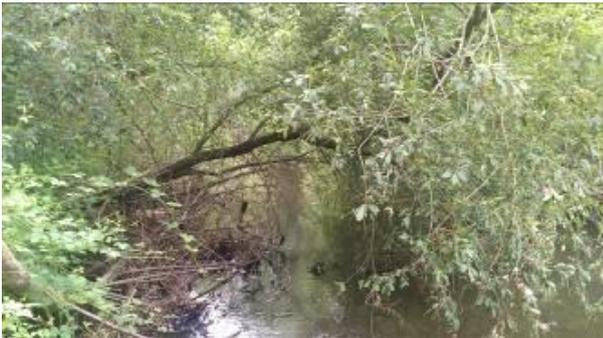
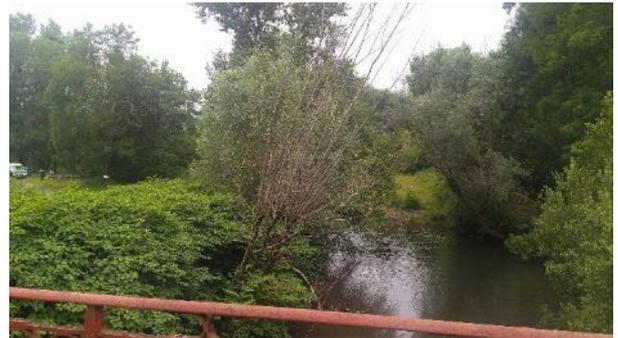
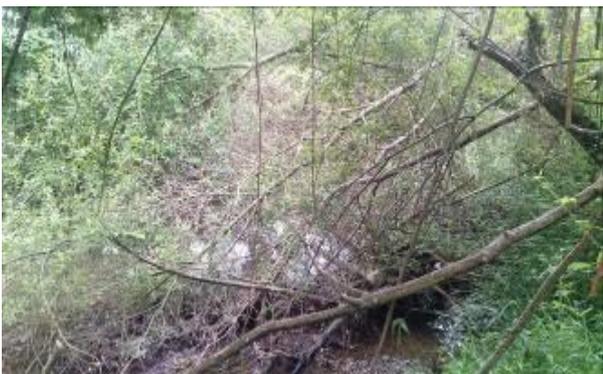
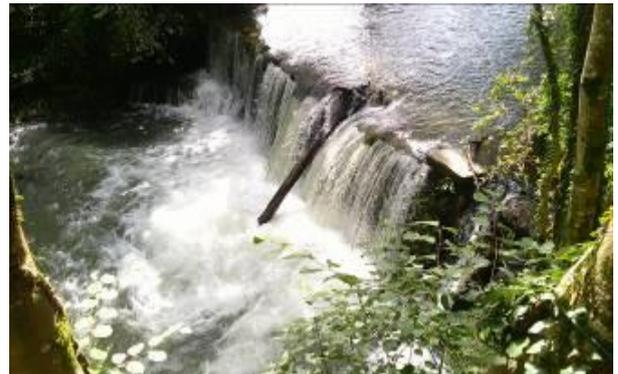
Le Vert de Barlanès

<ul style="list-style-type: none"> • Lanne en Barétous • Aramits 	Linéaire parcouru	10 400 mètres
	Objet de la prospection	Suivi ouvrages et points particuliers (embâcles, arbres en cours d'affaissement, érosions, travaux réalisés les années précédentes)
	Enjeux sur la section	Ponts, protections de berges, propriétés riveraines, réseau
	Etat général	Correct. Peu d'embâcles et quelques chablis en l'absence d'évènements hydrauliques marquants
	Préconisations	Suivre et traiter les chablis repérés. Suivi des protections de berges réalisées les années précédentes.

Exemples de points à traiter

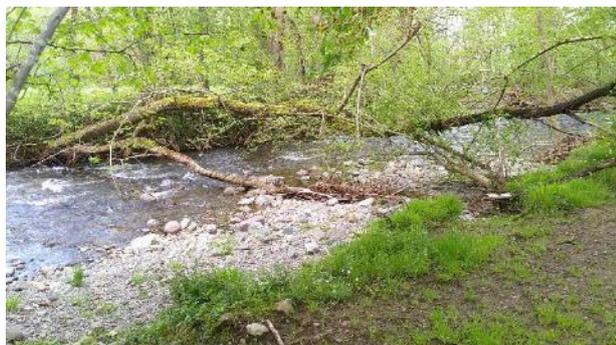
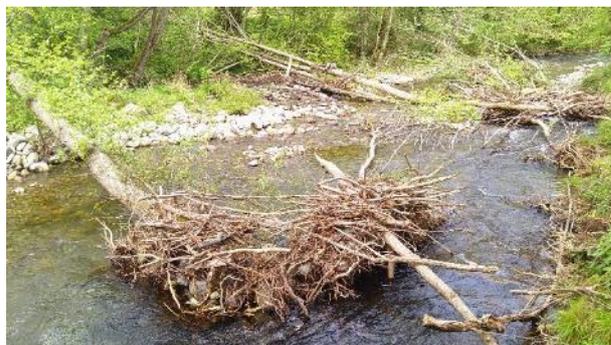
Le Vert d'Arette

• Arette	Linéaire parcouru	1 800 mètres
	Objet de la prospection	Suivi ouvrages et points particuliers (embâcles, arbres en cours d'affaissement, érosions, travaux réalisés les années précédentes)
	Enjeux sur la section	Ponts, protections de berges, propriétés riveraines, réseau
	Etat général	Correct. Peu d'embâcles et quelques chablis en l'absence d'évènements hydrauliques marquants
	Préconisations	Suivre et traiter les chablis repérés. Suivi des protections de berges réalisées les années précédentes.

Exemples de points à traiter

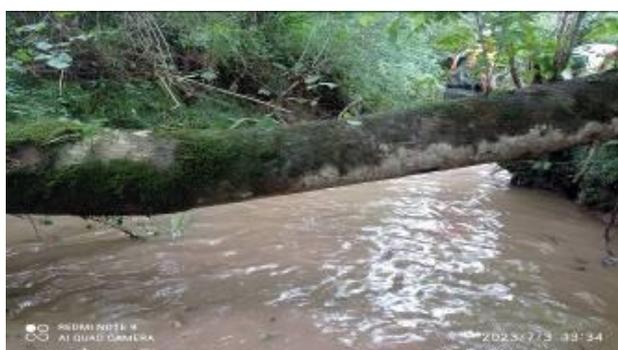
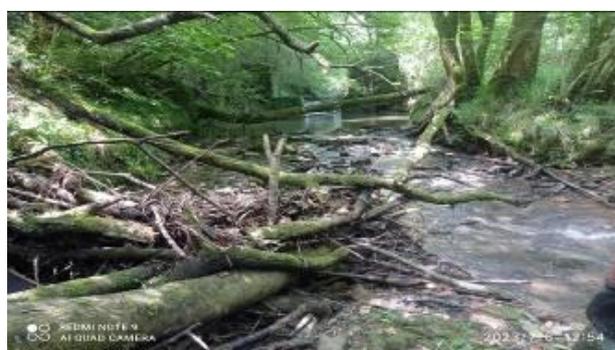
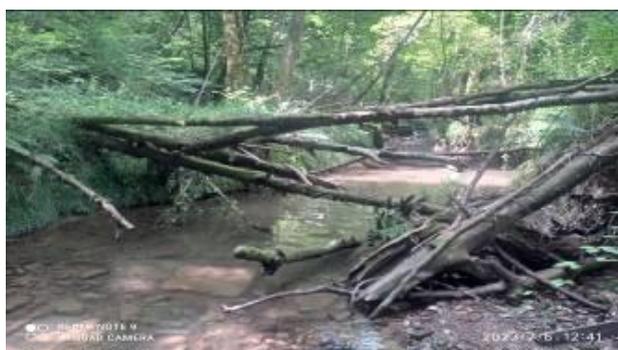
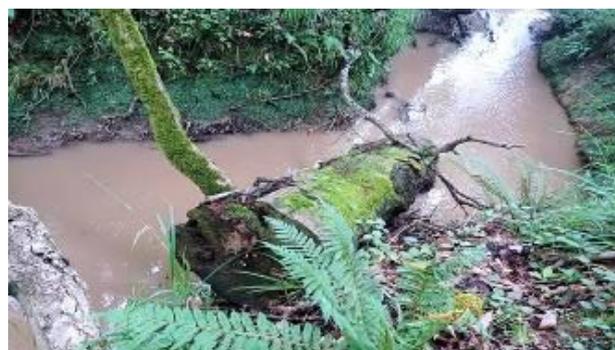
L'Auronne

<ul style="list-style-type: none">Ance-Féas	Linéaire parcouru	2 800 mètres
	Objet de la prospection	Préparation d'une intervention programmée (PPG)
	Enjeux sur la section	Ponts, propriétés riveraines, réseau
	Etat général	Encombré sur la partie amont. Première intervention sur cette section du cours d'eau
	Préconisations	Suivre et traiter les chablis et embâcles repérés.

Exemples de points à traiter

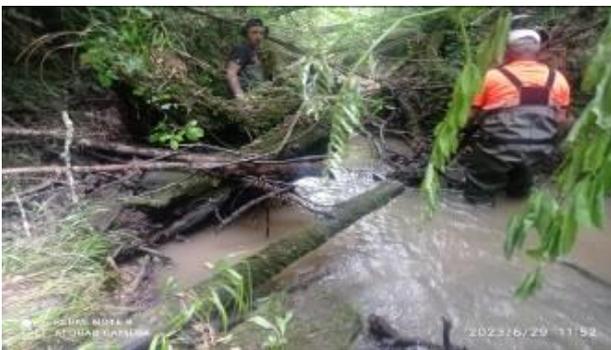
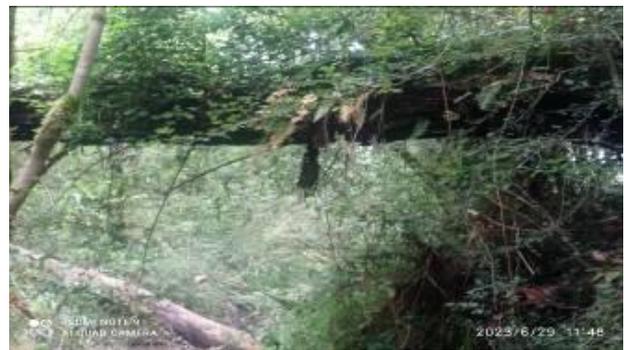
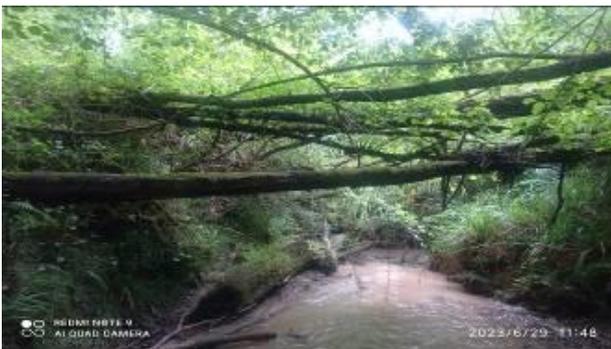
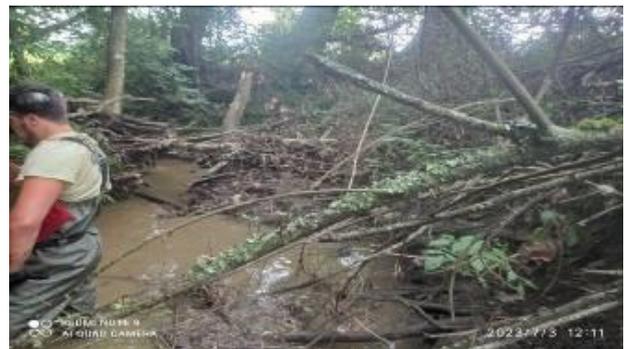
Littos

<ul style="list-style-type: none"> • Aramits • Ance-Féas • Esquiule 	Linéaire parcouru	2 190 mètres
	Objet de la prospection	Préparation d'une intervention programmée (PPG)
	Enjeux sur la section	Ponts, propriétés riveraines, réseau
	Etat général	Correct. Quelques chablis avec peu d'impact sur l'hydrologie du cours d'eau
	Préconisations	Suivre et traiter les chablis repérés.

Exemples de points à traiter

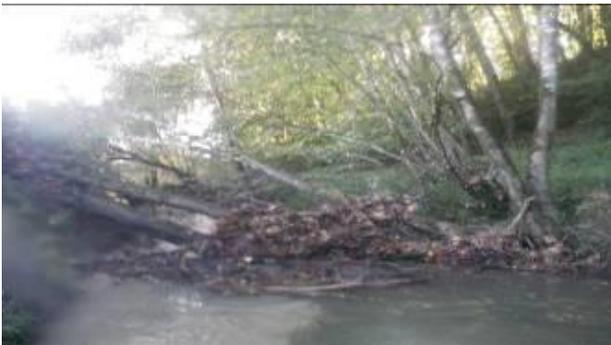
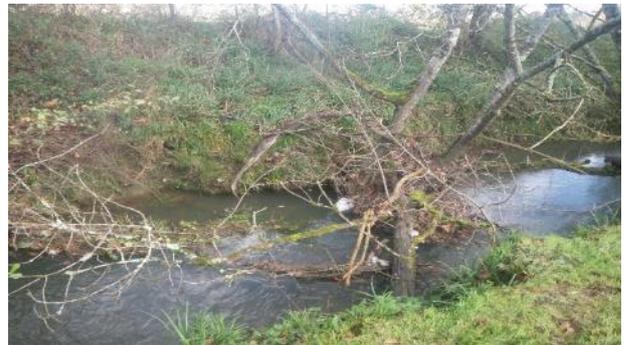
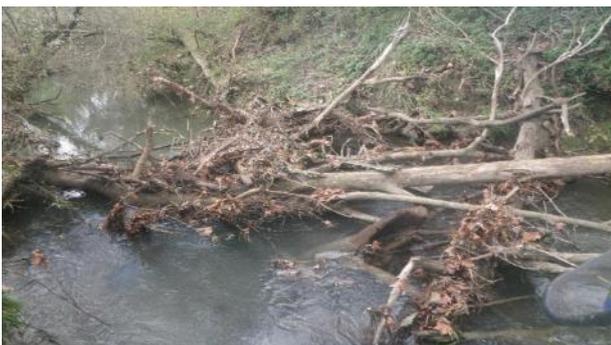
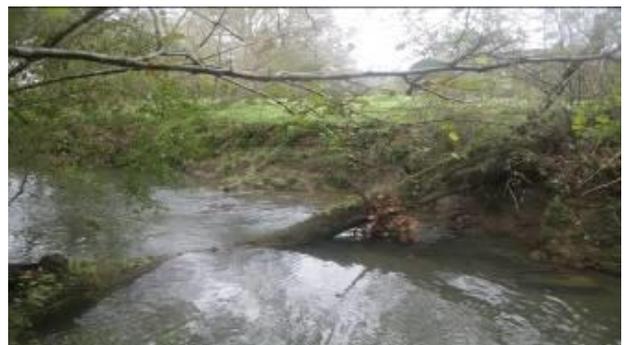
Le Joos

<ul style="list-style-type: none">• Esquiule• Géronce	Linéaire parcouru	1 800 mètres
	Objet de la prospection	Préparation d'une intervention programmée (PPG)
	Enjeux sur la section	Ponts, protections de berges, propriétés riveraines, réseau
	Etat général	Nombreux chablis sur la partie amont du cours d'eau
	Préconisations	Suivre et traiter les chablis repérés.

Exemples de points à traiter

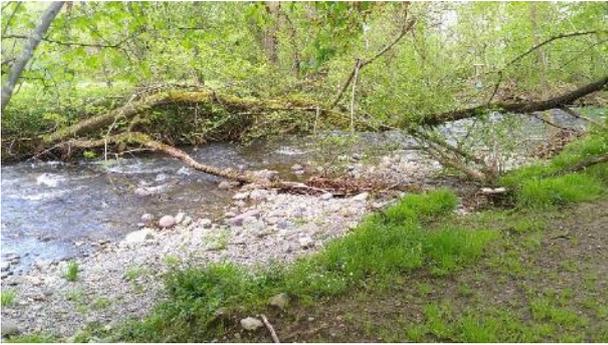
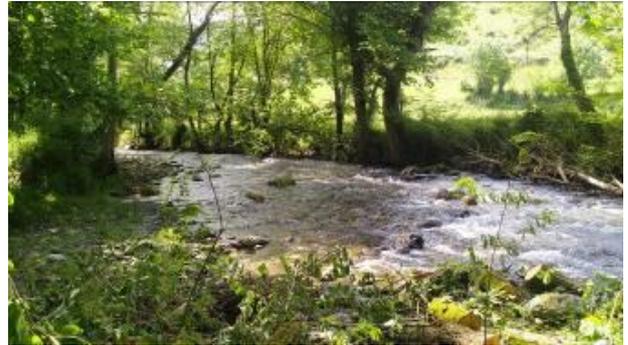
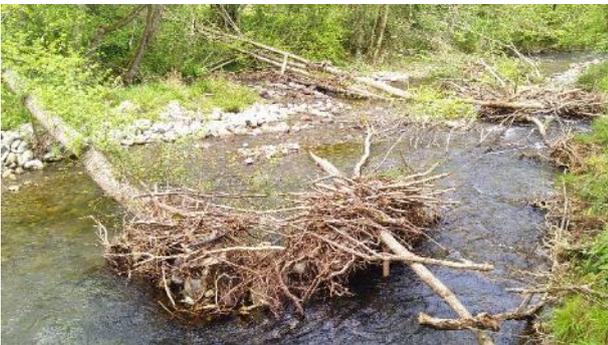
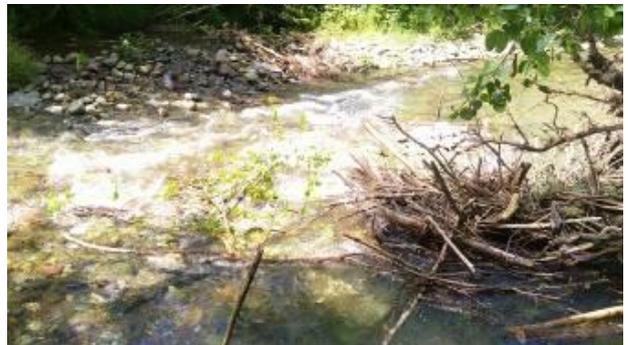
Arette : Lieu-dit Lancy - Gestion de chablis

Avant et après intervention

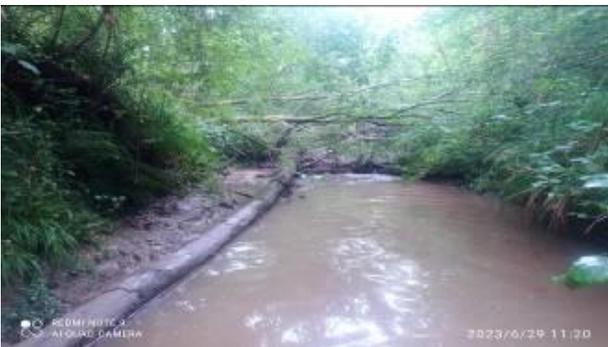
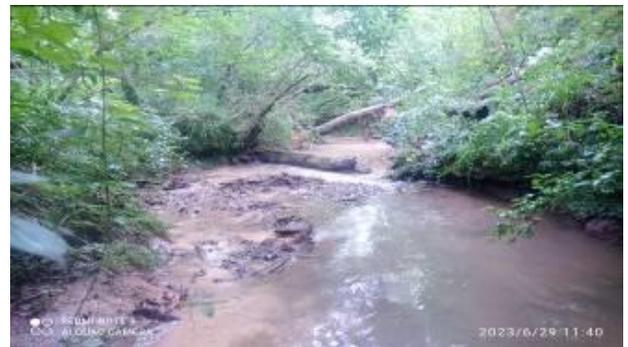
Ance Féas : Chemin de Cambet à confluence - Bucheronnage au fil de l'eau

Avant et après intervention

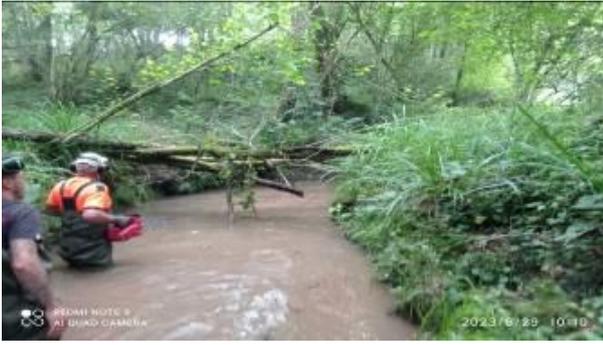
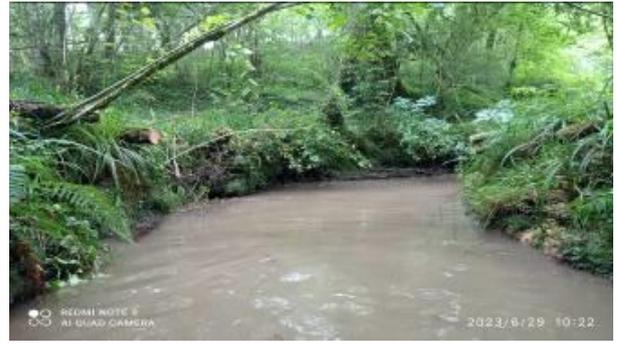
Avant et après intervention

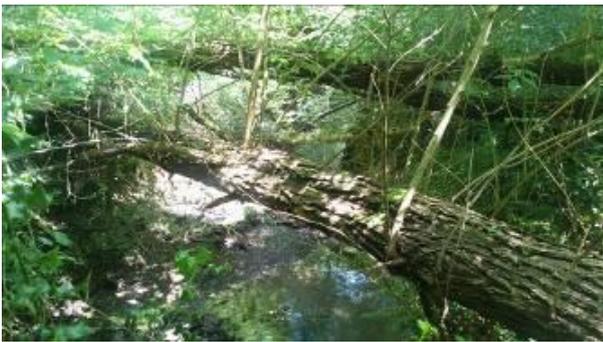
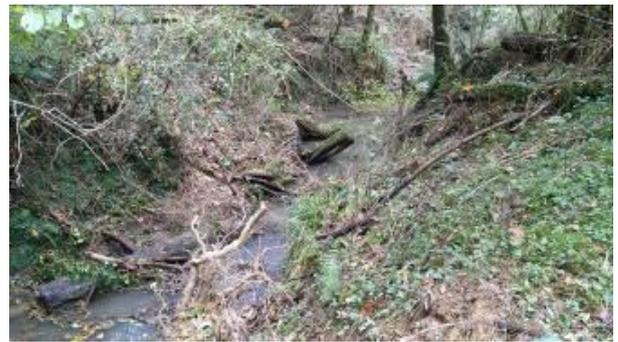
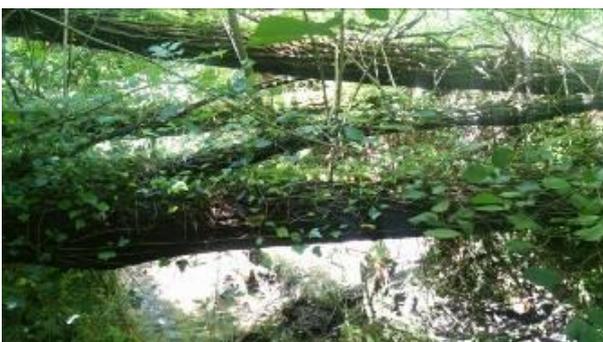
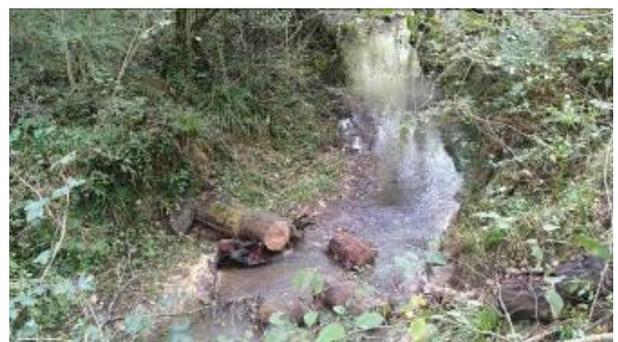
Ance Féas : Chemin de Cambet à confluence – Débardage par câble

Avant et après intervention

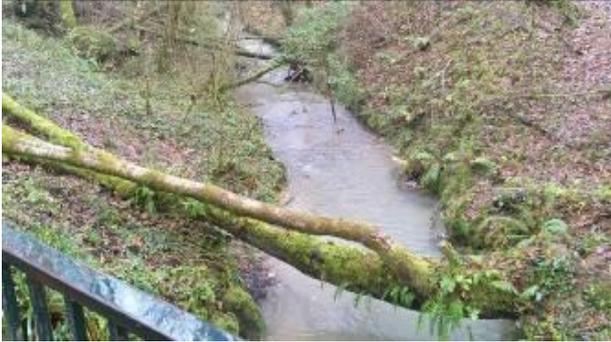
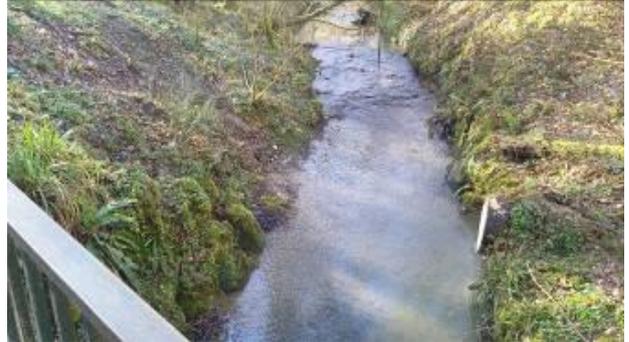
Oloron : Chemin de Bois de Haut – Gestion de chablis

Avant et après intervention

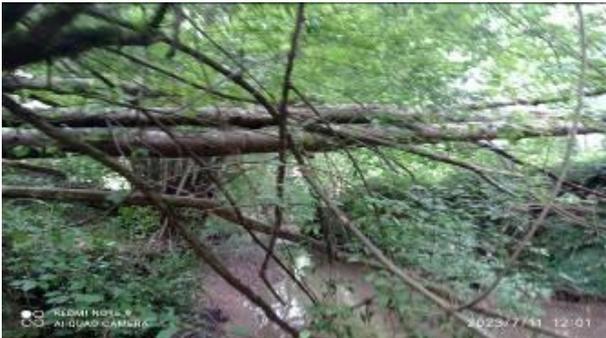
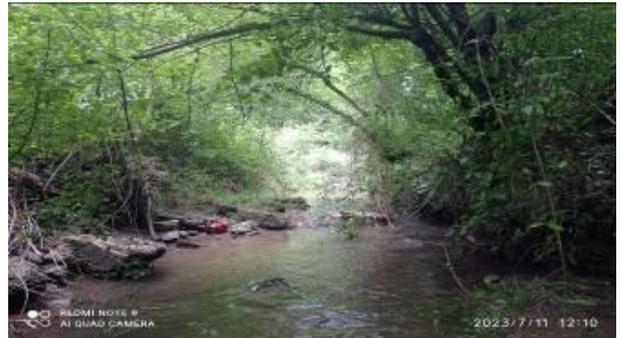
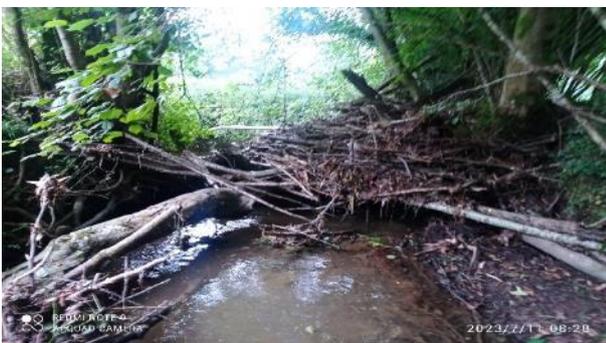
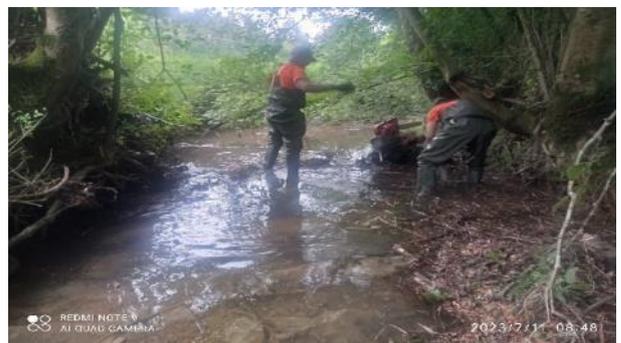
Esquiule : Chemin Karrikondo à fronton – Bucheronnage au fil de l'eau

Avant et après intervention

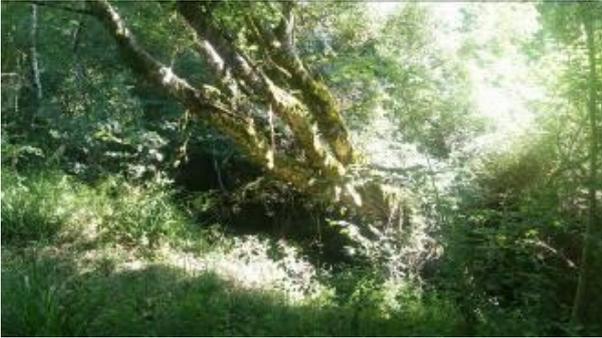
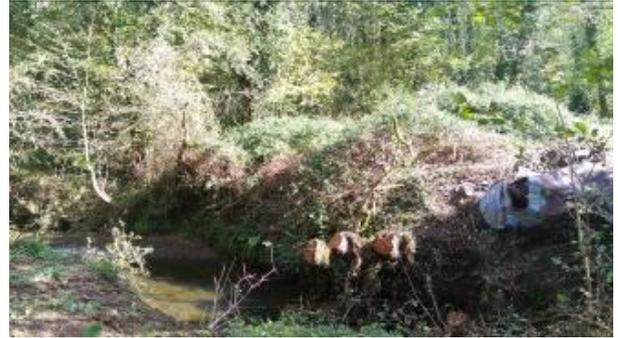
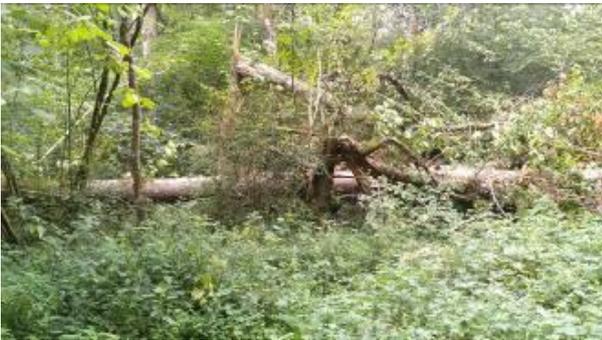
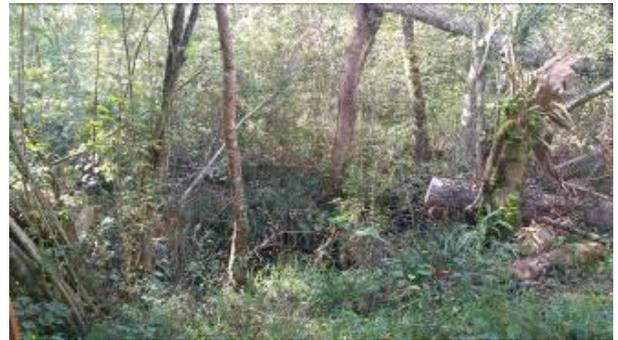
Agnos : amont salle des Fêtes – Gestion d’embâcles et de chablis

Avant et après intervention

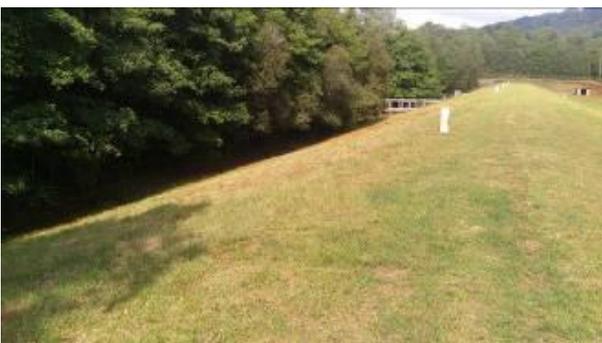
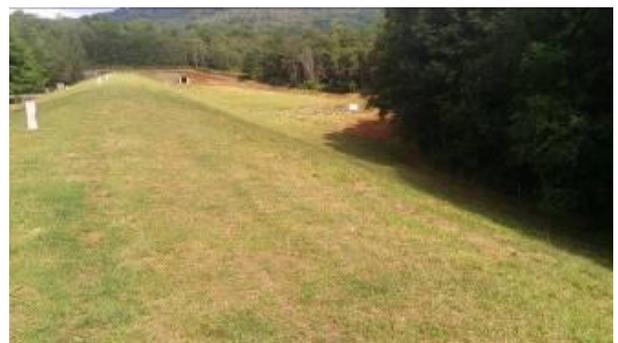
Agnos : Barrage écrêteur – Entretien de l’aménagement – 2 passages

Après intervention

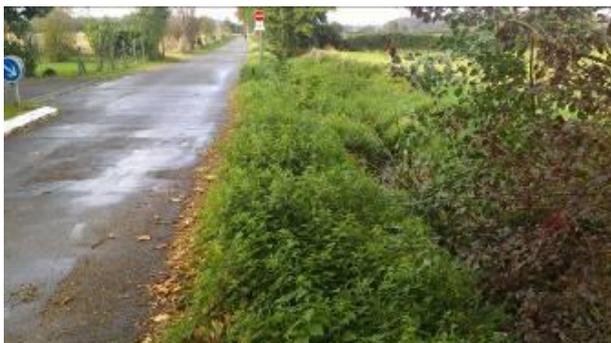
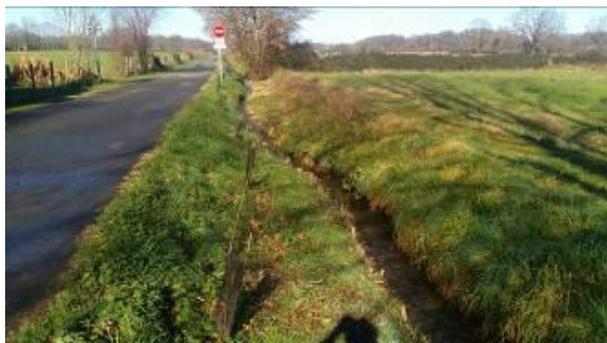
Oloron : Quartier Pondeilh à Limite communale de Moumour – Plantation et entretien – 2 passages

Avant et après intervention

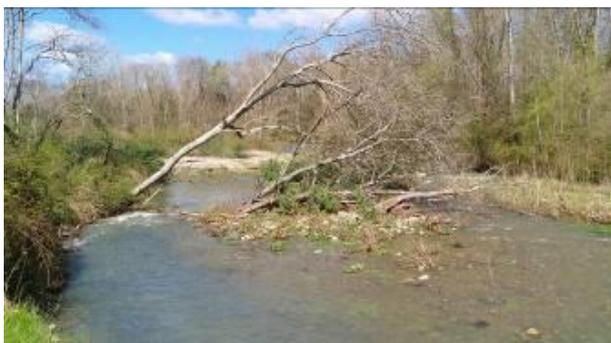
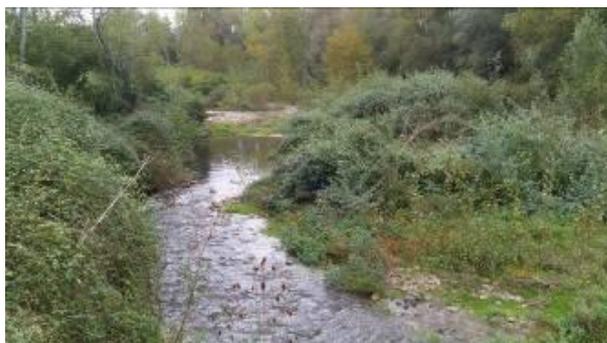
Saint Goin : amont pont – Gestion de chablis

Avant et après intervention

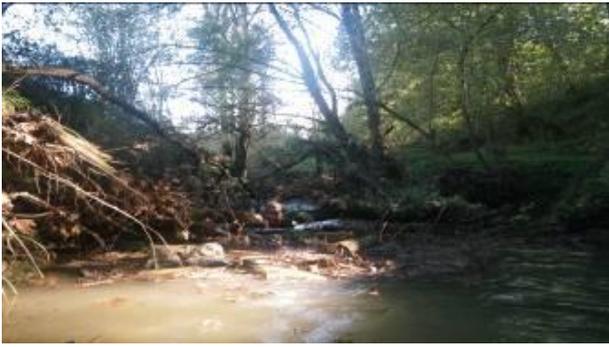
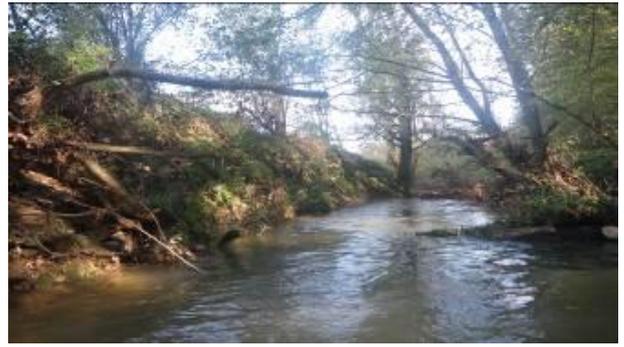
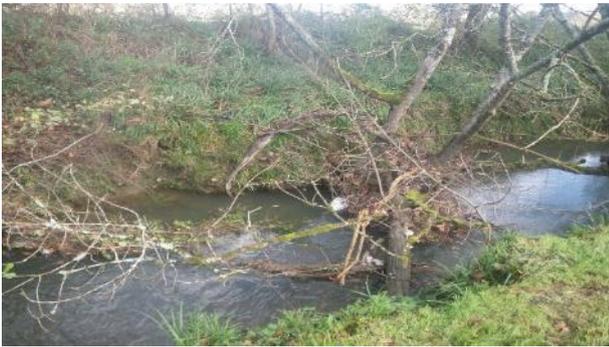
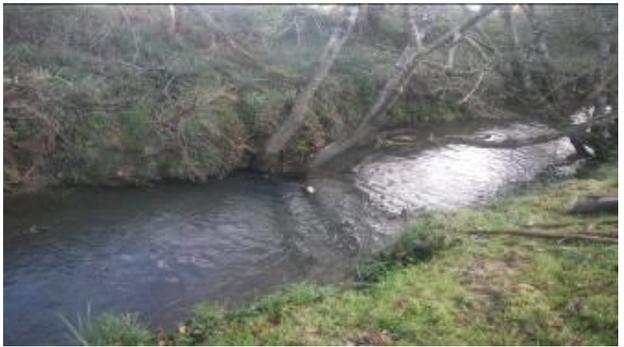
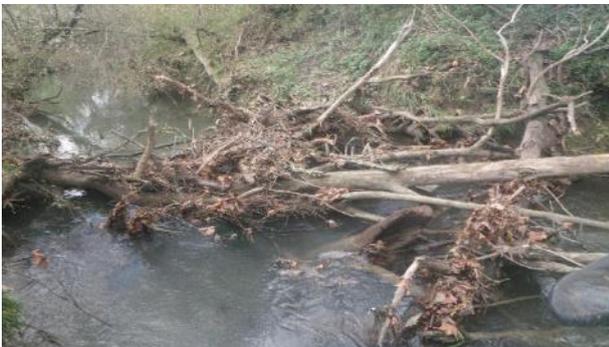
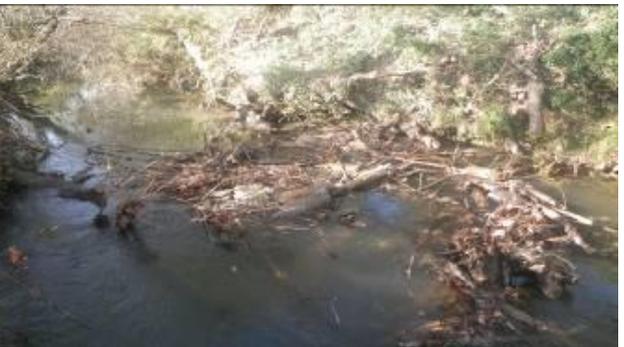
Esquiule à Géronce : D524 à pont Dous – Bucheronnage au fil de l'eau

Avant et après intervention

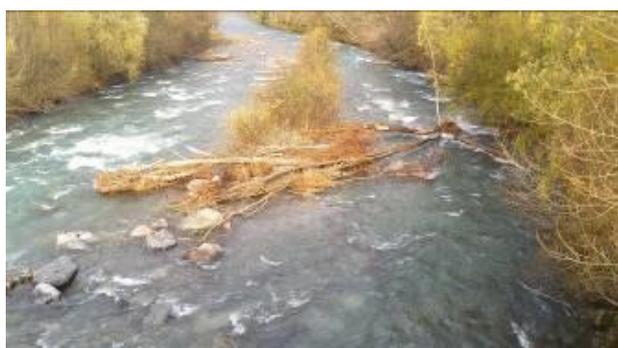
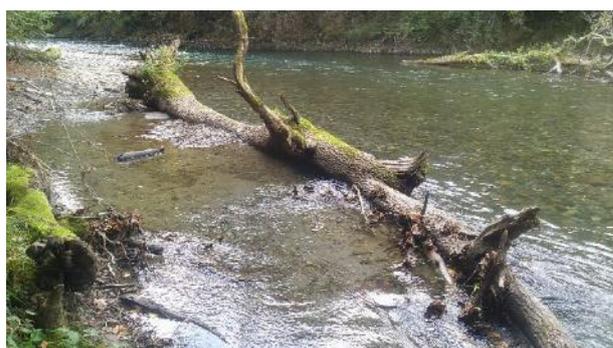
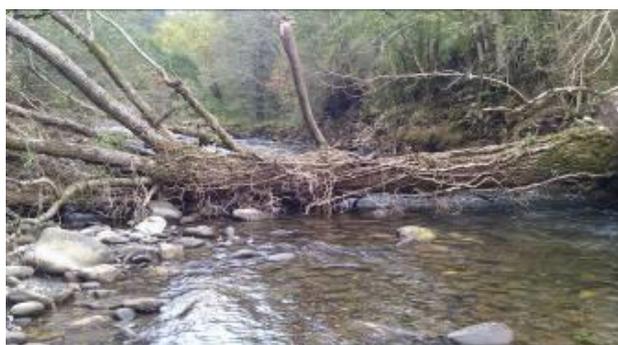
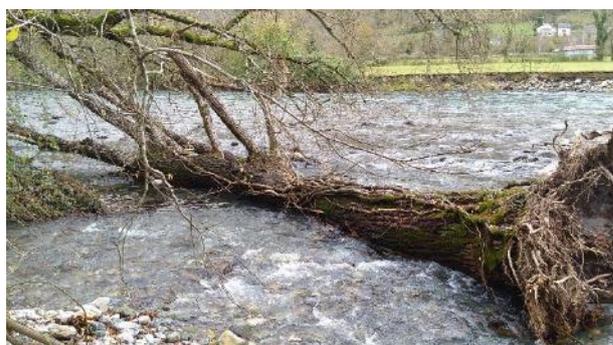
• Urdos à Oloron	Linéaire parcours	44 000 mètres
	Objet de la prospection	Suivi ouvrages et points particuliers (embâcles, arbres en cours d'affaissement, érosions, travaux réalisés les années précédentes)
	Enjeux sur la section	Stations d'épurations, captages AEP, ponts, protections de berges, propriétés riveraines
	Etat général	Dans l'ensemble, peu de chablis en l'absence d'évènements hydrauliques marquants. Plusieurs arbres en cours d'affaissement repérés notamment sur le vallon
	Préconisations	Suivre et traiter les arbres en cours d'affaissement et les chablis

Exemples de points à traiter

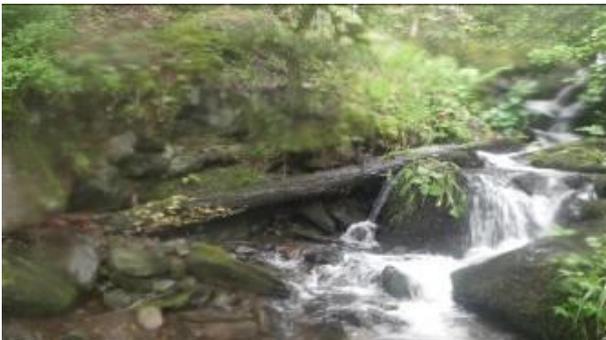
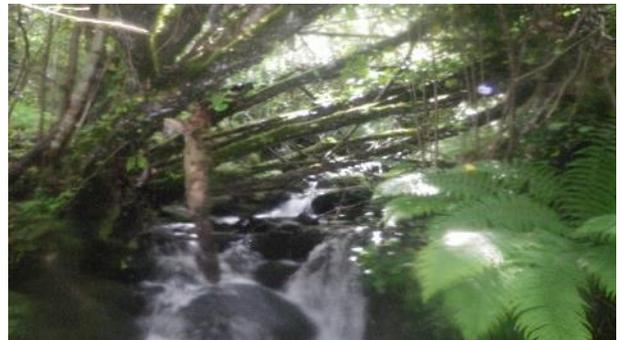
• Borce	Linéaire parcouru	1 120 mètres
	Objet de la prospection	Prospection de la partie amont du cours d'eau en prévision d'une intervention
	Enjeux sur la section	Village, réseau, ponts
	Etat général	Correct, branchages bas et bois flottés assez anciens
	Préconisations	Suivre et traiter les accumulations et les troncs ébranchés

Exemples de points à traiter

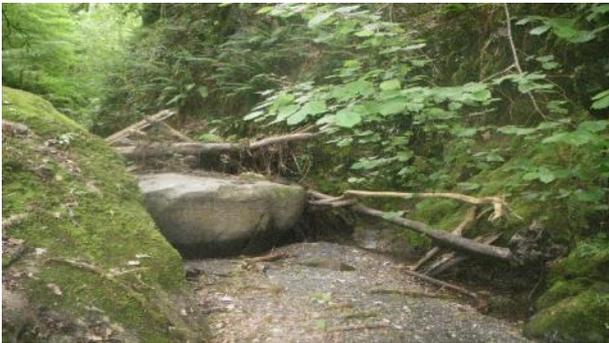
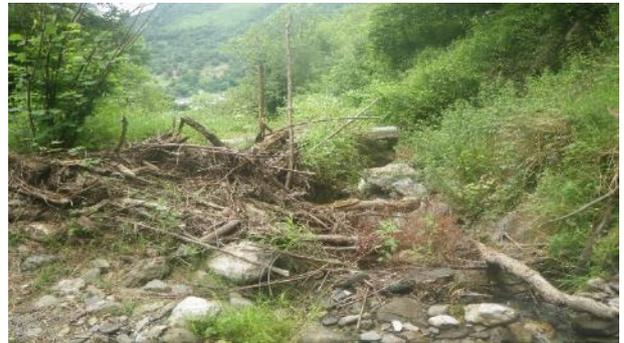
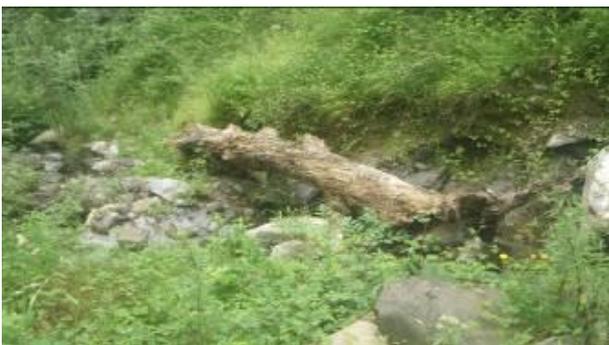
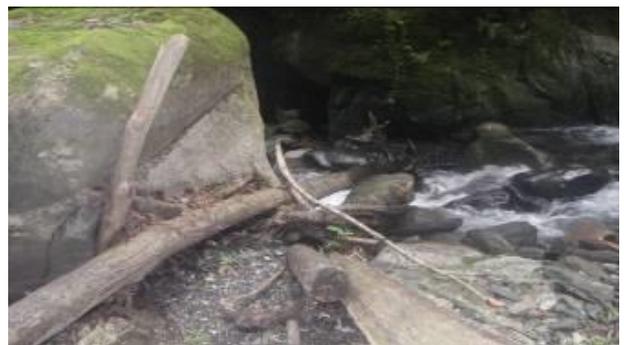
Le Sadun

• Etsaut	Linéaire parcouru	1 500 mètres
	Objet de la prospection	Prospection de la partie amont du cours d'eau en prévision d'une intervention et inspection d'un éboulement en aval du pont de la Moulette
	Enjeux sur la section	Village, réseau, ponts
	Etat général	Quelques troncs et petits embâcles à traiter
	Préconisations	Suivre et traiter les arbres en cours d'affaissement et les chablis

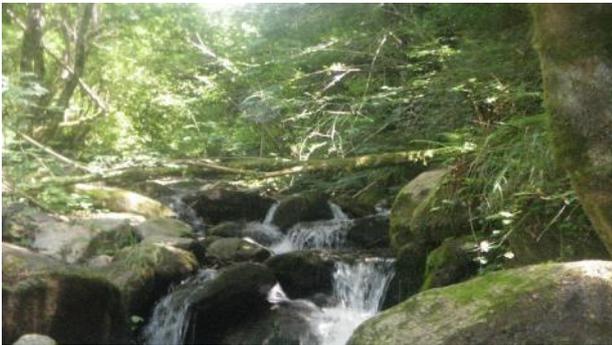
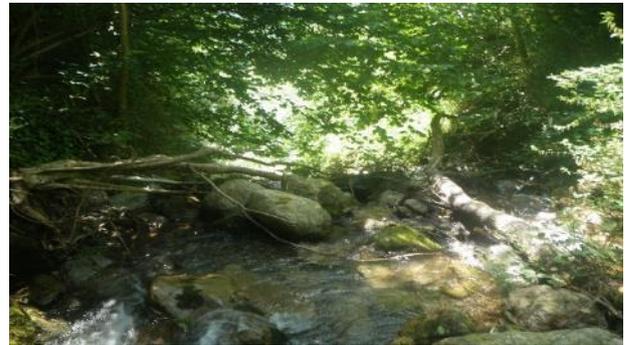
Le Souhet

• Cette-Eygun	Linéaire parcouru	980 mètres
	Objet de la prospection	Prospection de la partie amont du cours d'eau en prévision d'une intervention
	Enjeux sur la section	Village, réseau, ponts
	Etat général	Correct, 2 chablis sur la partie aval à traiter
	Préconisations	Traiter les 2 chablis

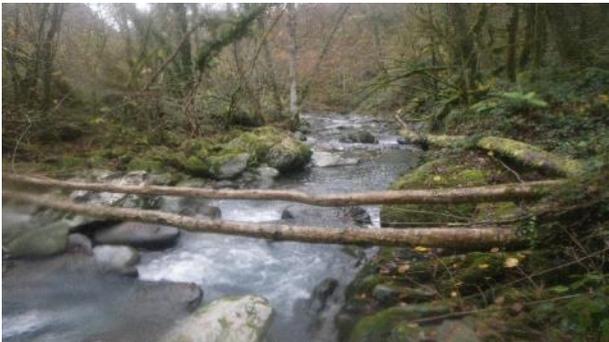
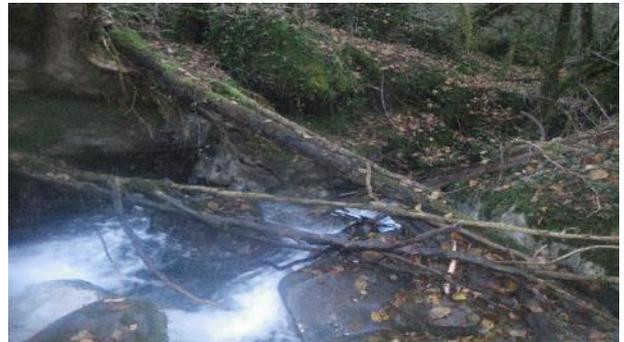
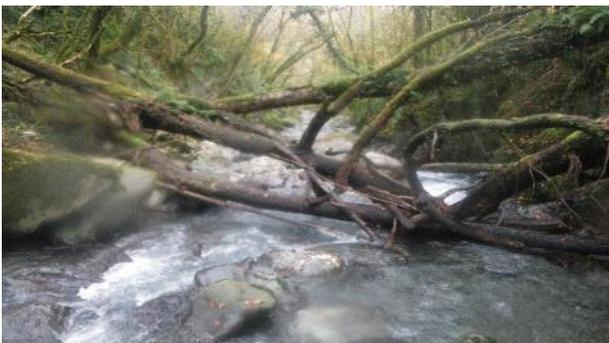
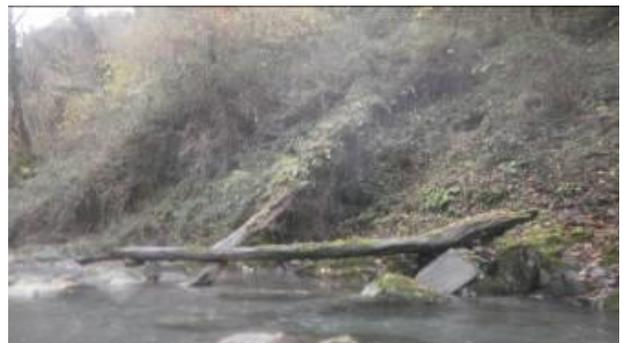
Le Gave de Lescun

• Accous/ Lescun	Linéaire parcouru	1 150 mètres
	Objet de la prospection	Prospection de la partie amont du cours d'eau en prévision d'une intervention
	Enjeux sur la section	Village, réseau, ponts, entreprise Toyal
	Etat général	Plusieurs chablis en amont du pont du Roy
	Préconisations	Traiter tout les chablis sur la section amont du pont du Roy

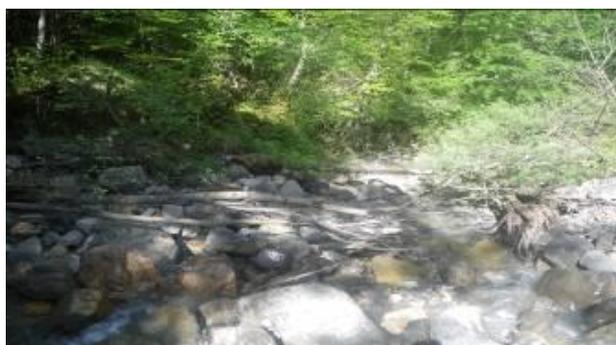
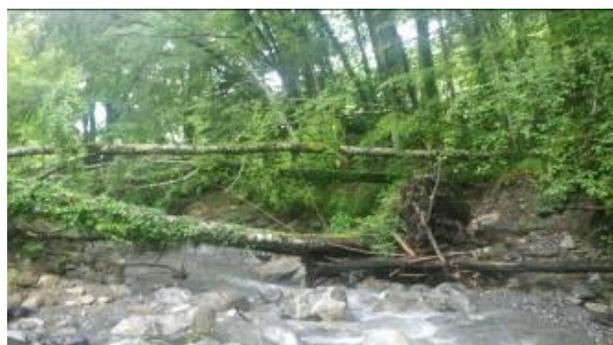
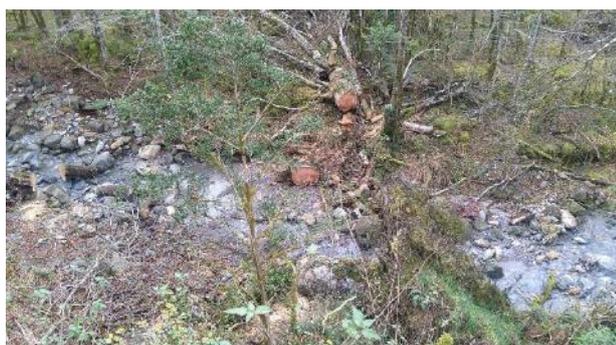
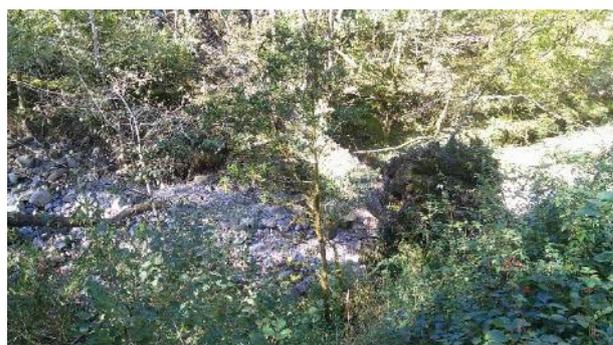
La Berthe

• Accous	Linéaire parcouru	3 800 mètres
	Objet de la prospection	Prospection de la partie amont du cours d'eau en prévision d'une intervention
	Enjeux sur la section	Village, réseau, ponts
	Etat général	Plusieurs importants chablis entre la Borde Appiou et le pont de Chaguye
	Préconisations	Traiter tout les chablis par bucheronnage et treuillage si possible

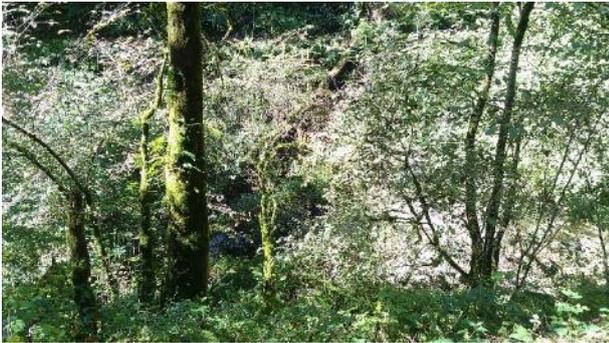
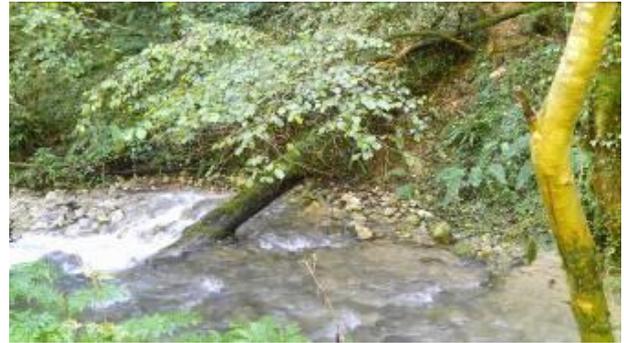
Le Bosdapous

• Sarrance	Linéaire parcouru	1 300 mètres
	Objet de la prospection	Prospection en prévision d'une intervention programmée au PPG
	Enjeux sur la section	Village, réseau, ponts
	Etat général	2 zones d'accumulations d'embâcles et de chablis assez importantes
	Préconisations	Traiter les 2 points par débardage

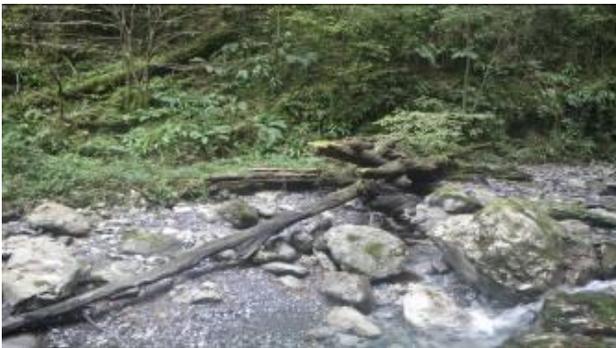
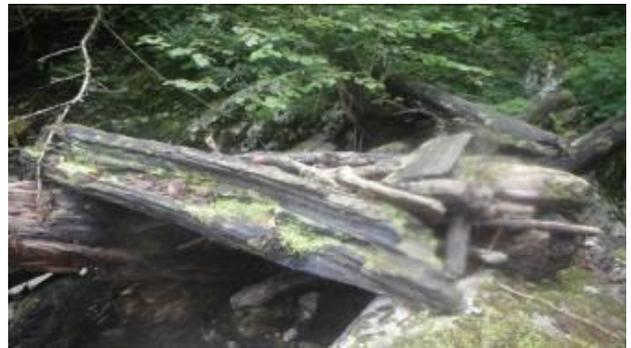
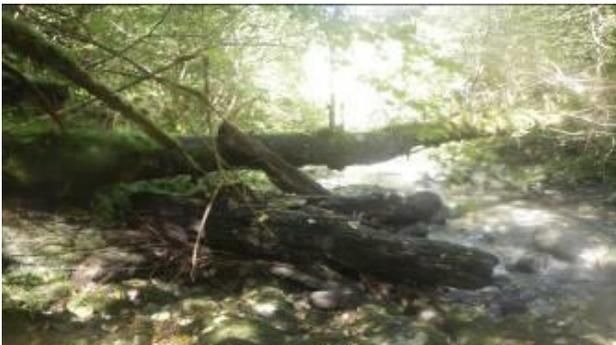
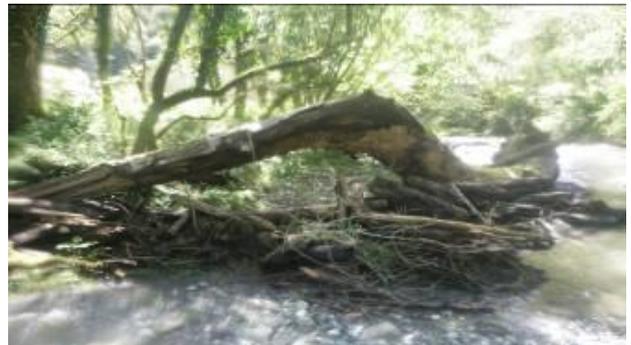
Le Gey

• Sarrance	Linéaire parcouru	1 300 mètres
	Objet de la prospection	Prospection de la partie aval du cours d'eau en prévision d'une intervention
	Enjeux sur la section	Réseau routier, ponts
	Etat général	Plusieurs chablis en aval du pont de l'Escalieuse
	Préconisations	Bucheronnage des chablis repérés sur la section

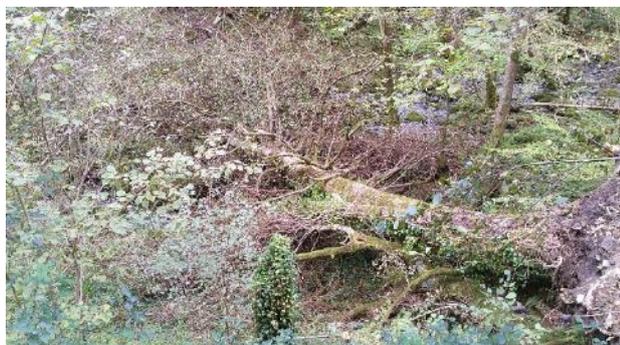
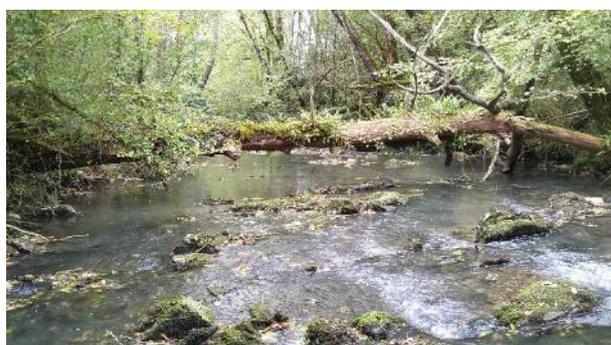
L'Ourtau

<ul style="list-style-type: none">Lurbe-Saint-Christau / Oloron / Eysus	Linéaire parcouru	8 300 mètres
	Objet de la prospection	Prospection en prévision d'une intervention programmée au PPG
	Enjeux sur la section	Réseau routier, ponts
	Etat général	Plusieurs chablis en aval du captage et en aval de Thermes
	Préconisations	Traiter les points recensés

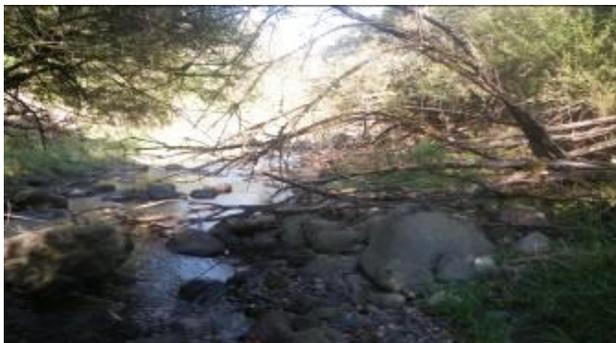
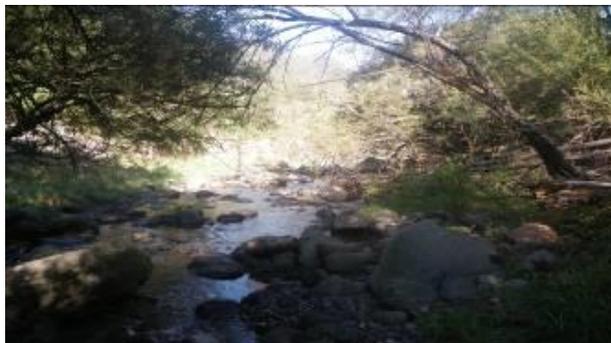
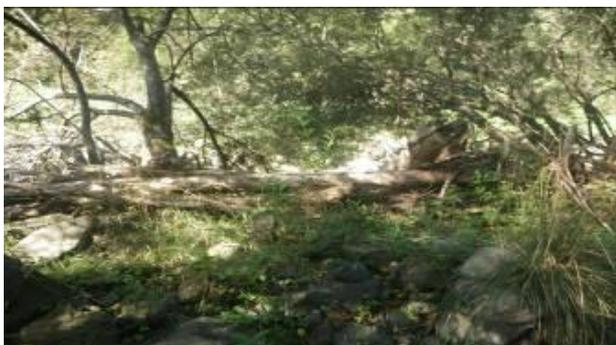
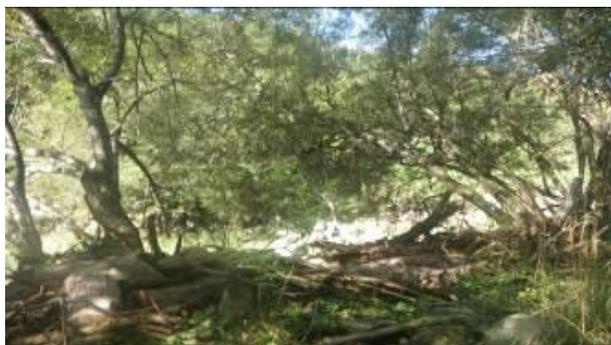
Urdos / Borce : Passerelle Cedet à Centrale du Baralet – Bucheronnage au fil de l'eau

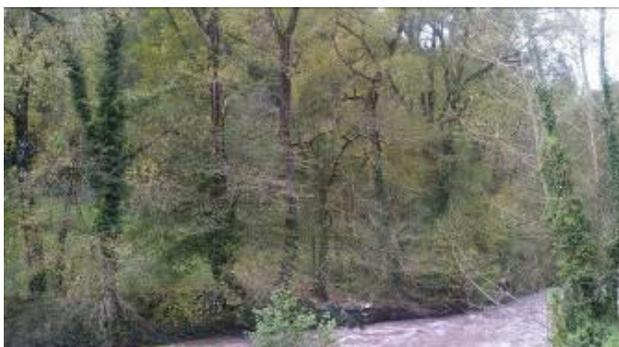
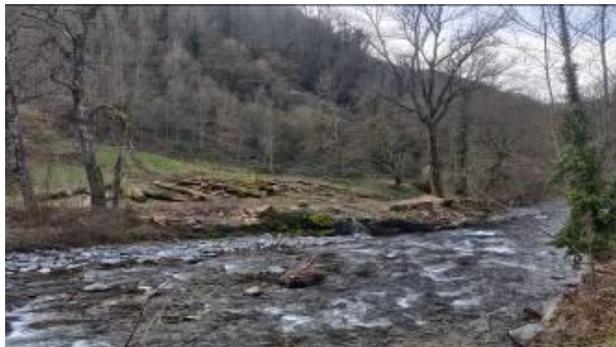
Cette-Eygun : Village – Abattage préventif

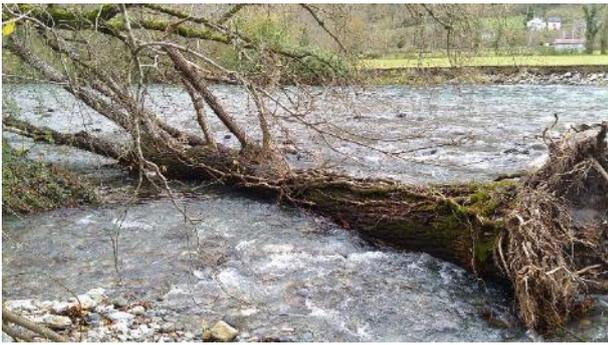
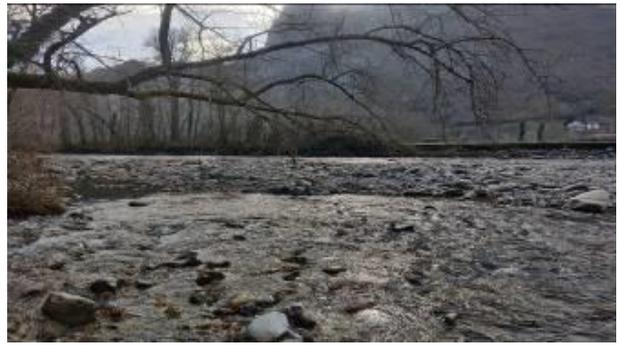
Vallon : Gestion d'embâcles et de chablis

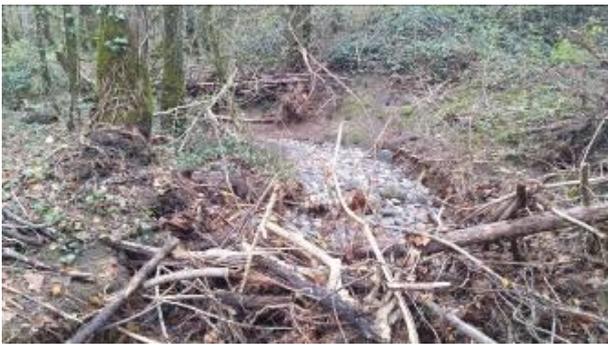
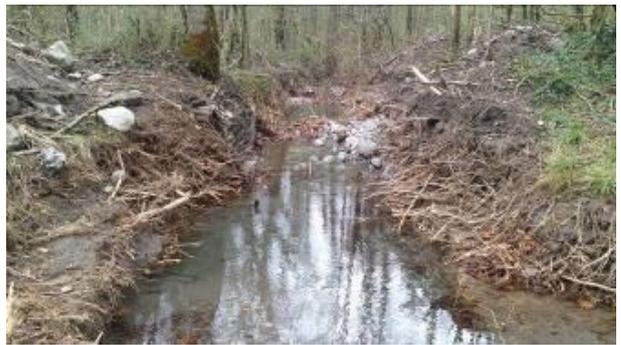
Vallon : Gestion d'atterrissement et entretien de chenaux secondaires

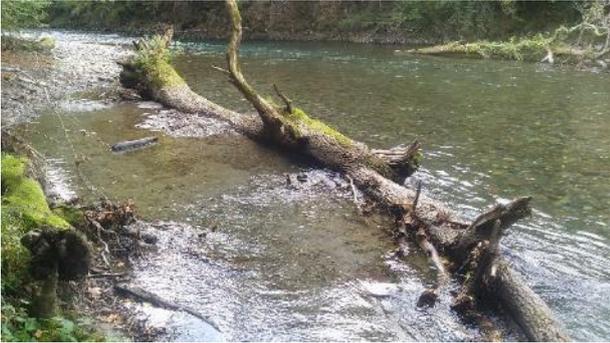
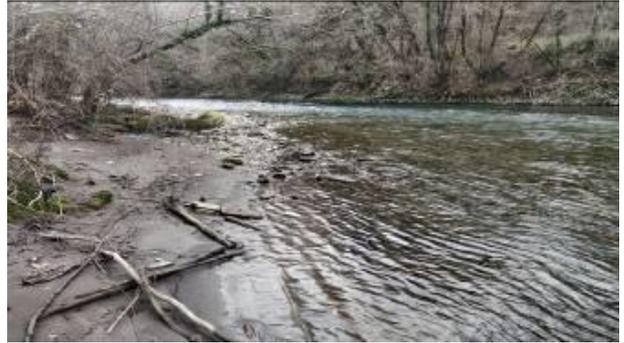
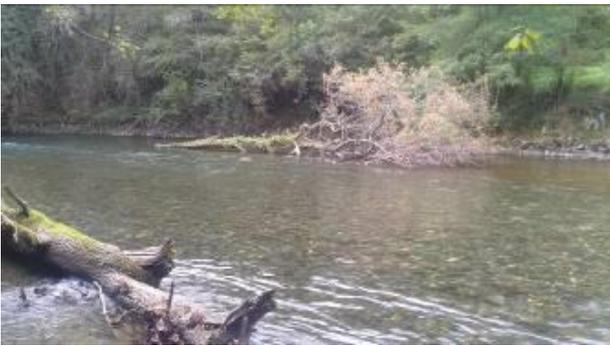
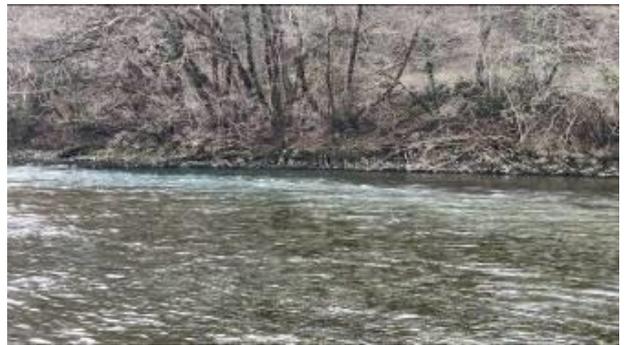
Lurbes Saint Christau/Eysus : Plaine – Gestion de chablis
