RAPPORT ANNUEL D'ACTIVITÉ 2023

DOSSIER ANNEXE BILAN DE LA MISSION DE SUIVI DES COURS D'EAU

**SYNDICAT MIXTE
DES GAVES**
Oloron, Aspe, Ossau
et leurs Affluents

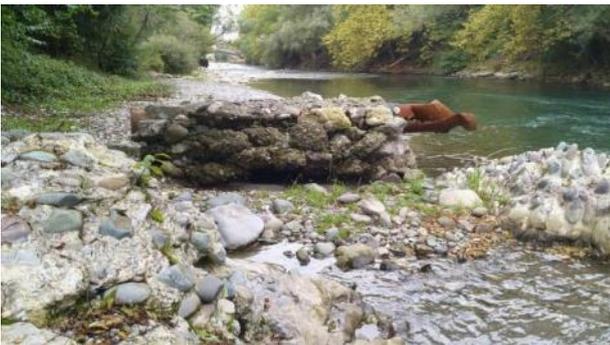
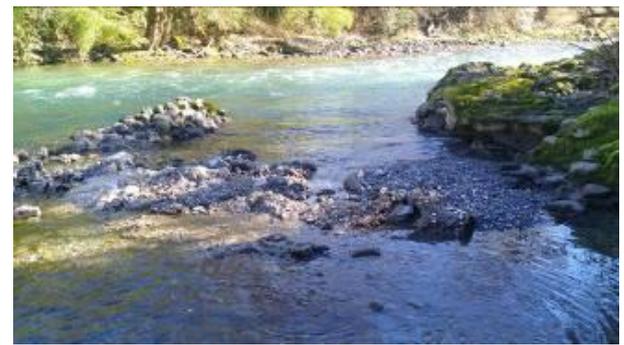
Bidos : Poste de relevage – Gestion de point dur dans le lit du cours d'eau

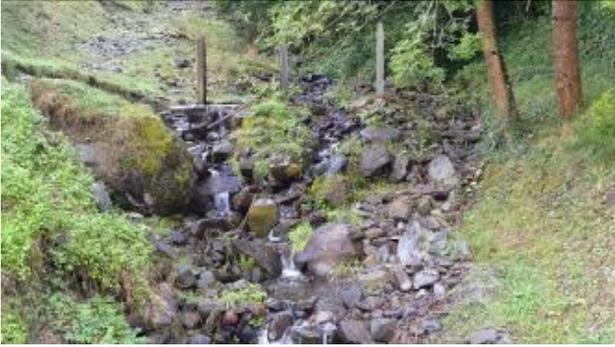
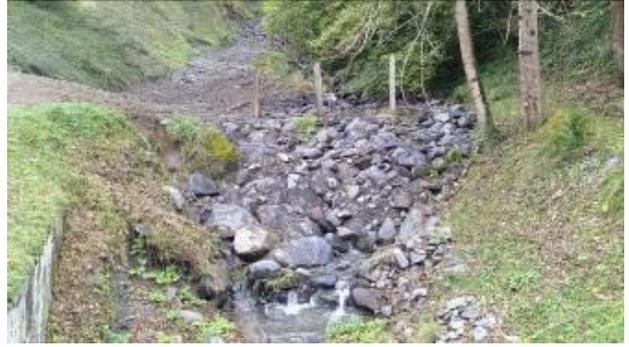
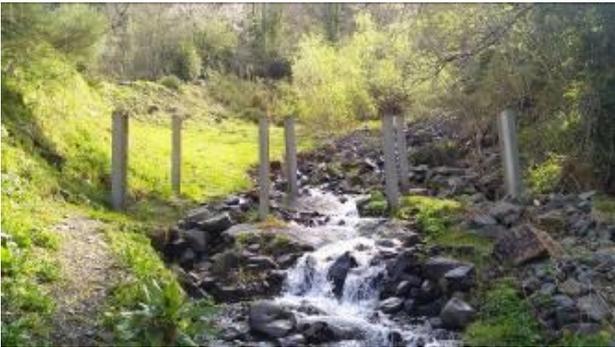
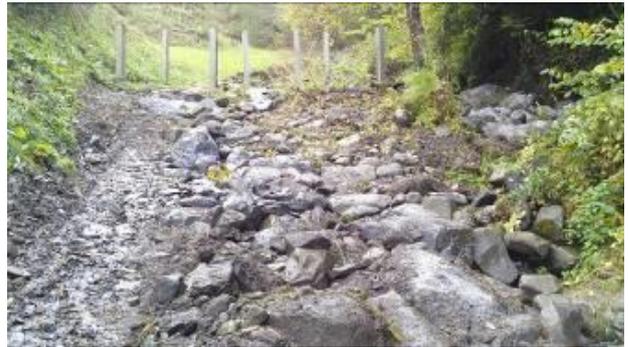
Urdois : Amont RN 134 – Entretien des pièges à embâcles

Le Lagaube

Avant et après intervention

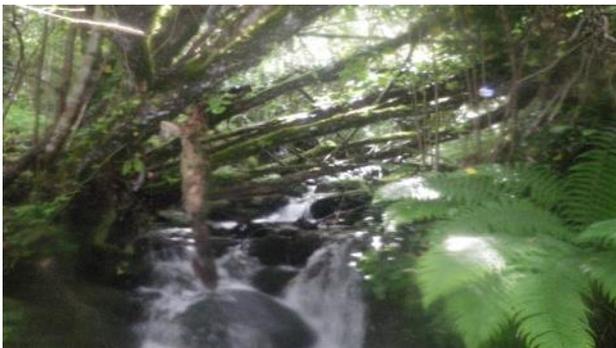
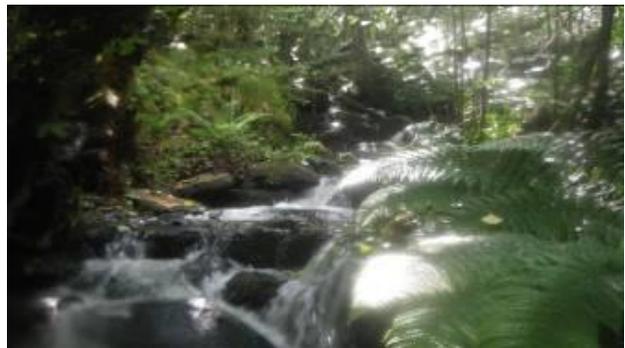
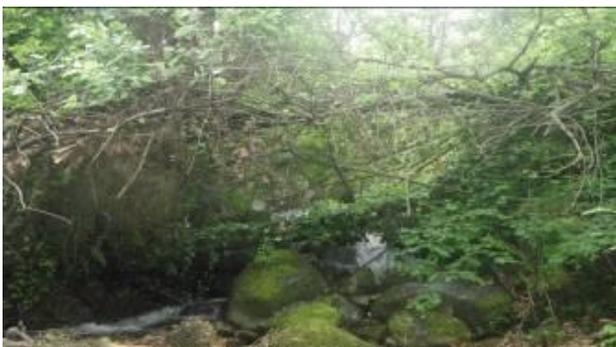
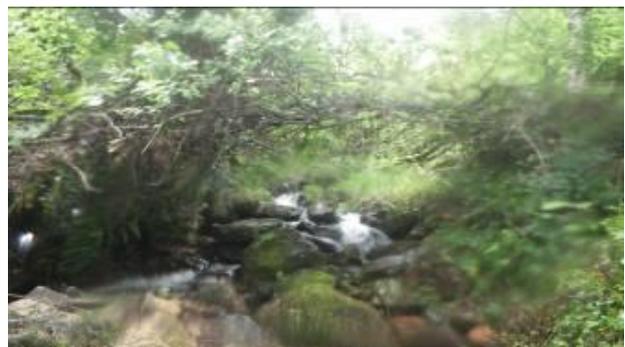
Borce : Amont route d'Ayrire – Bucheronnage au fil de l'eau

Le Boussoum

Avant et après intervention

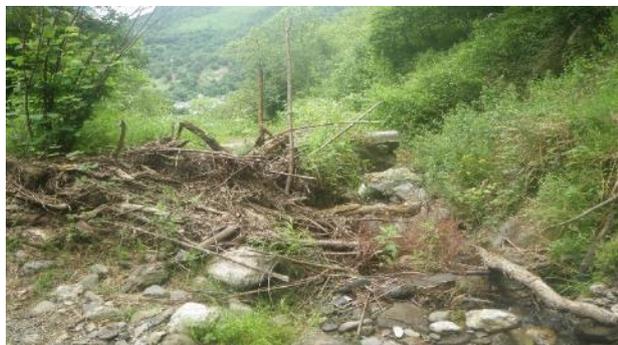
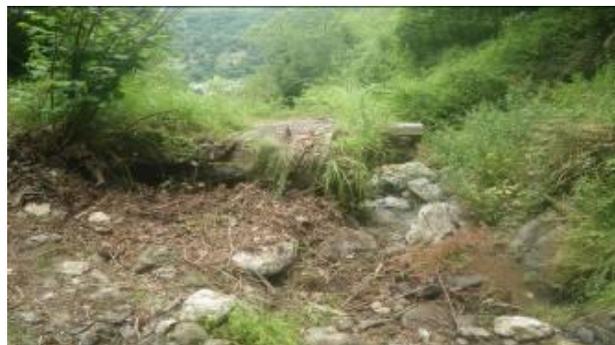
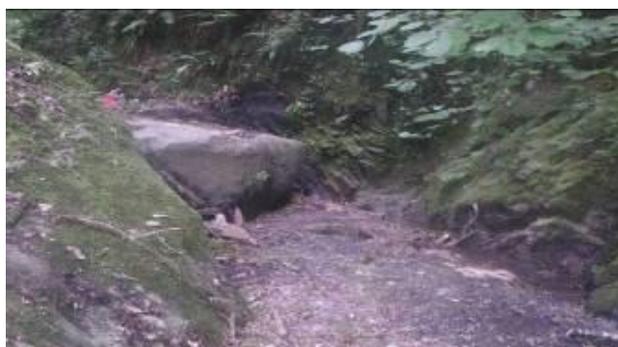
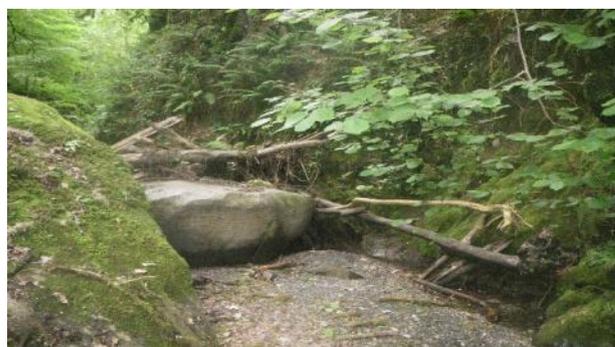
Etsaut : Cascade à village – Bucheronnage au fil de l'eau

Le Sadun

Avant et après intervention

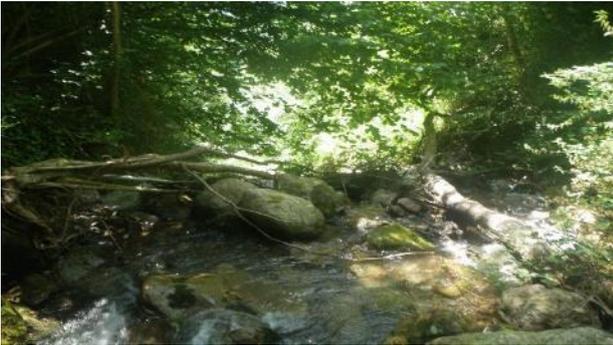
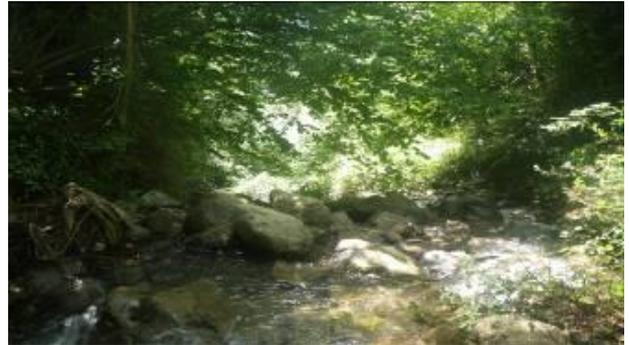
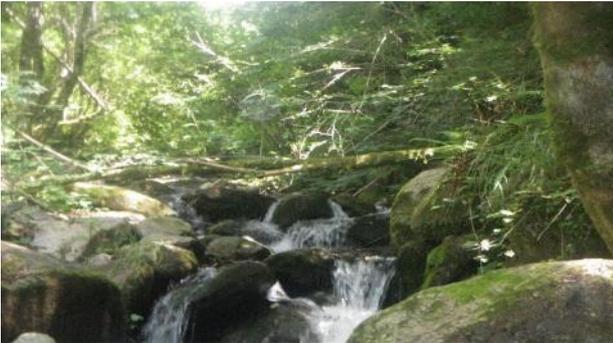
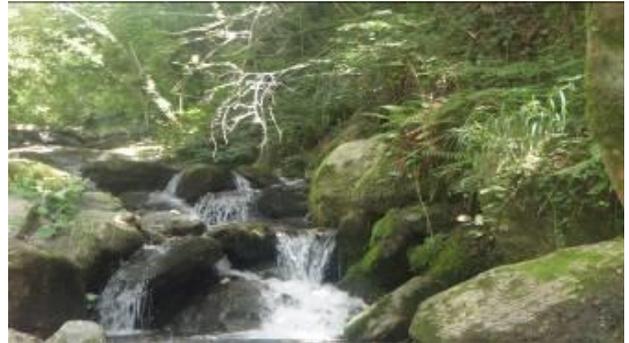
Cette-Eygun : Amont du pont de la Barise – Bucheronnage au fil de l'eau

Le Souhet

Avant et après intervention

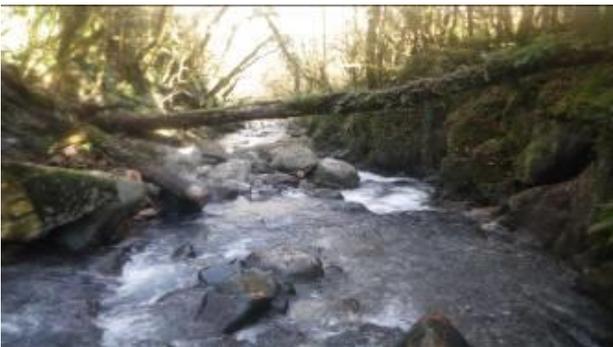
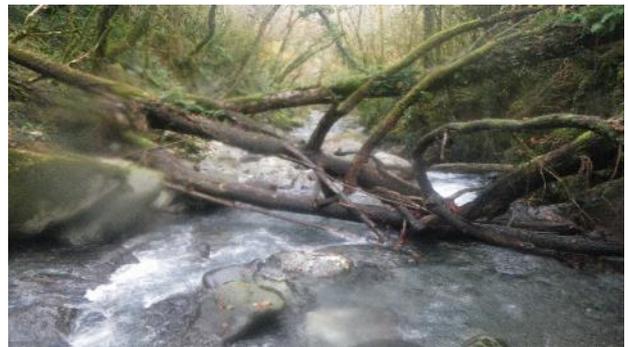
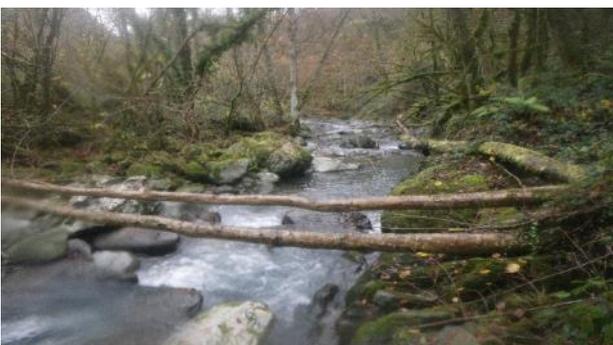
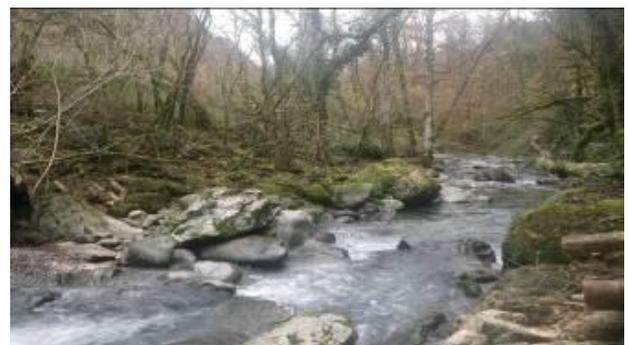
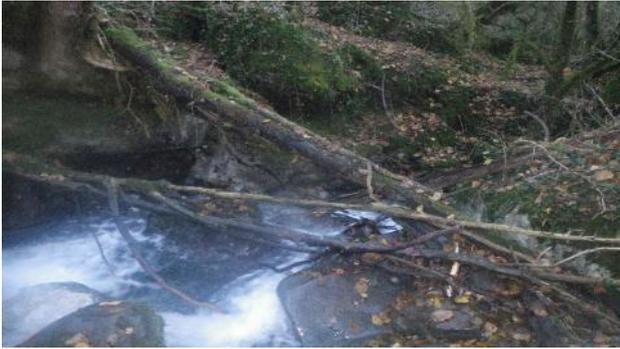
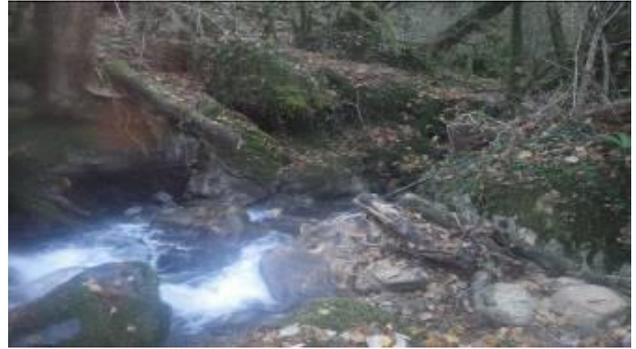
Lescun/Accous : Cascade à Toyal – Bucheronnage au fil de l'eau

Le Gave de Lescun

Avant et après intervention

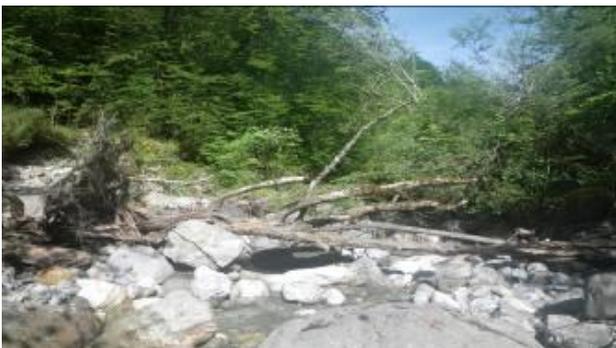
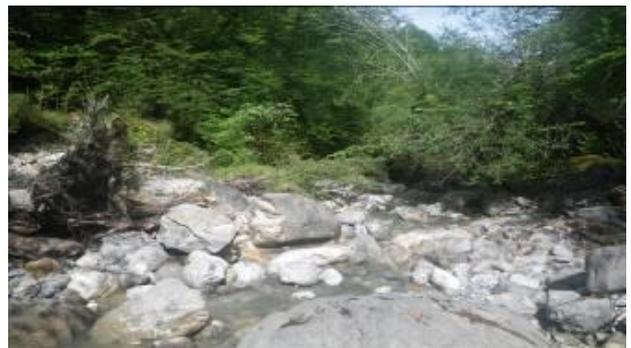
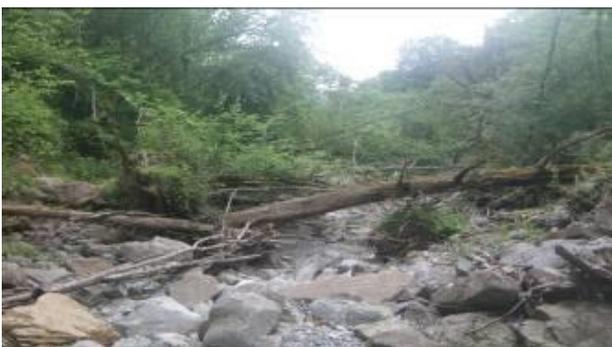
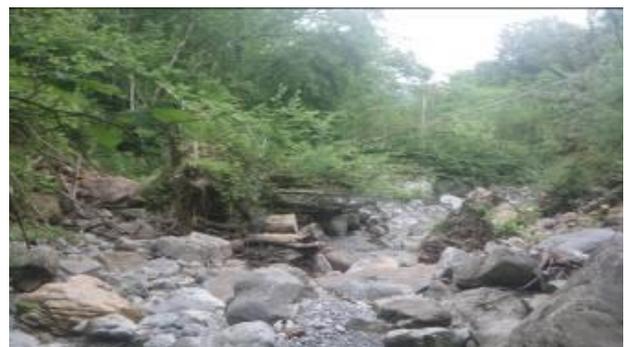
Accous : Aulet à passerelle - Bucheronnage au fil de l'eau

La Berthe

Avant et après intervention

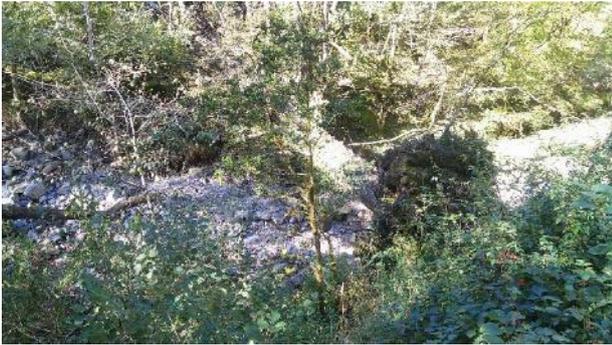
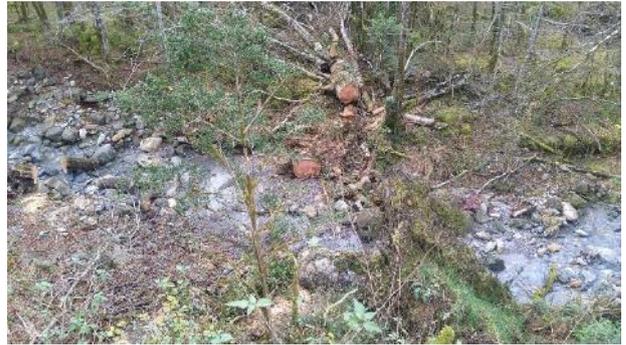
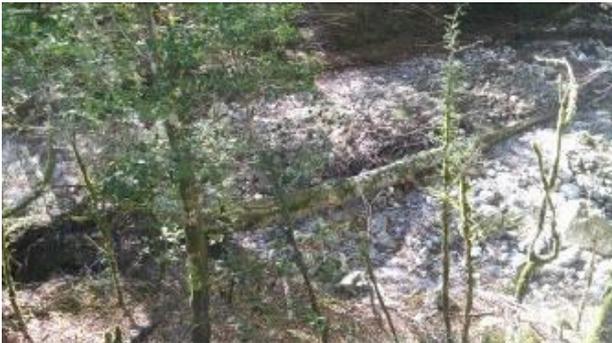
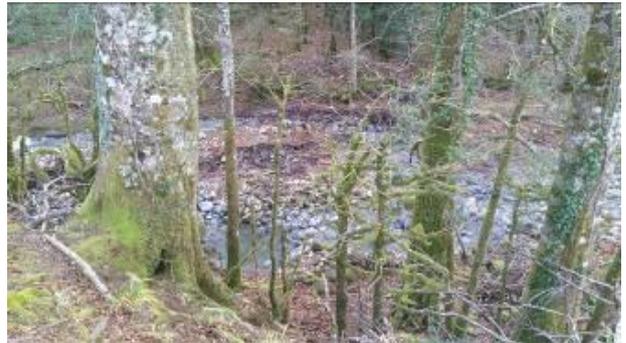
Accous : Aulet à passerelle - 2nd passage – Gestion de chablis

Avant et après intervention

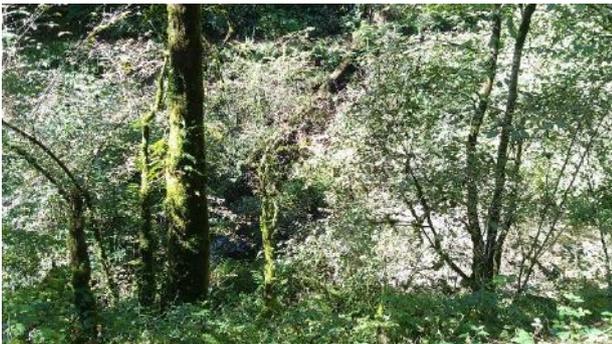
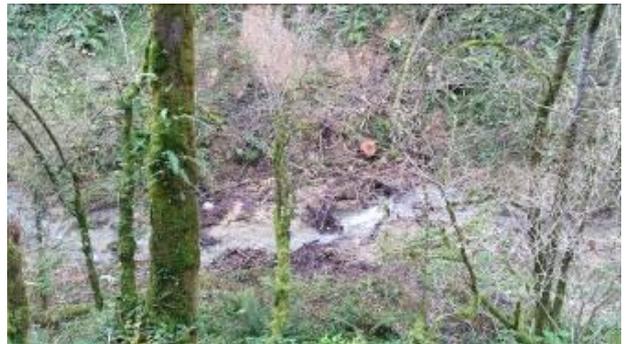
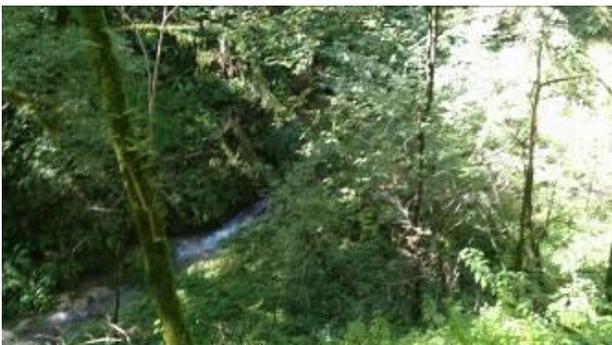
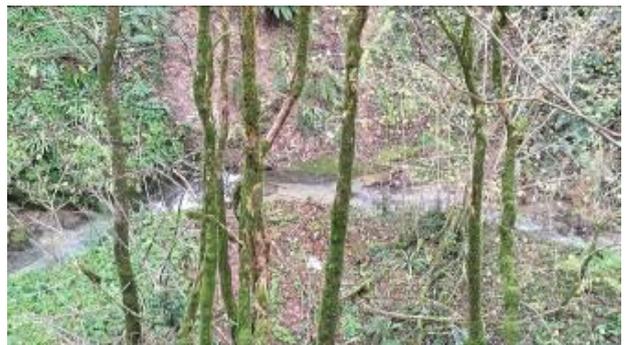
Sarrance : Amont RN 134 – Gestion d'embâcles et chablis

Le Bosdapous

Avant et après intervention

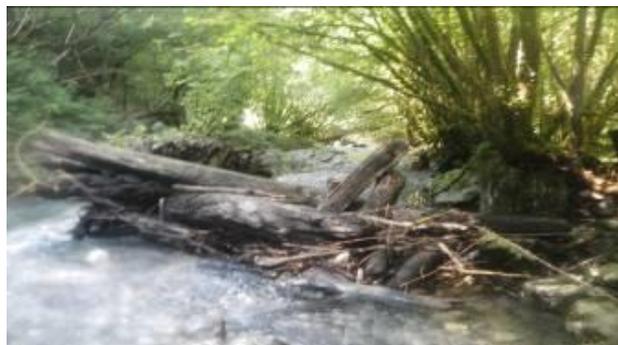
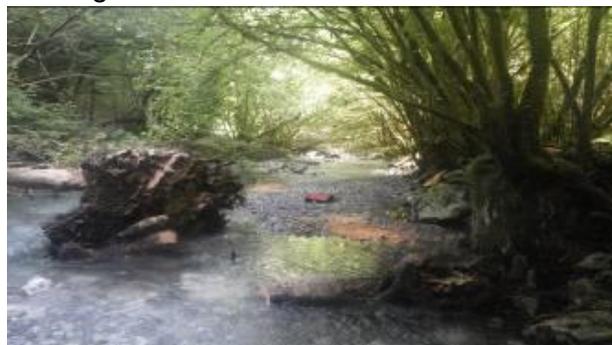
Sarrance : Lieu-dit Sabatté à confluence – Bucheronnage au fil de l'eau

Le Gey

Avant et après intervention

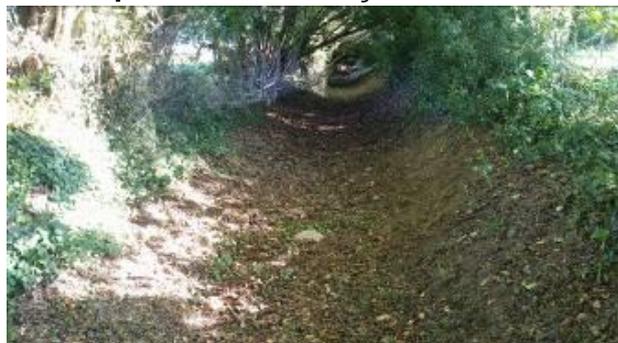
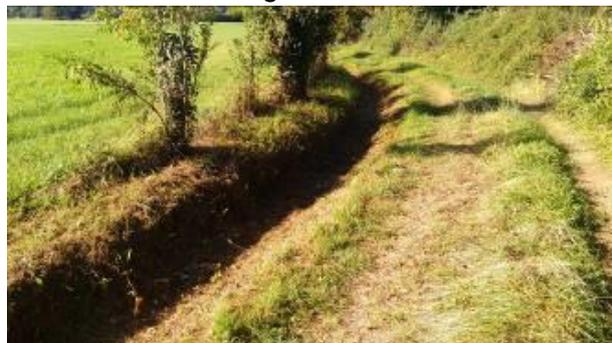
Asasp Arros / Gurmençon : Cimiterie à village – Gestion de la végétation envahissante

Le Payssas

Après intervention

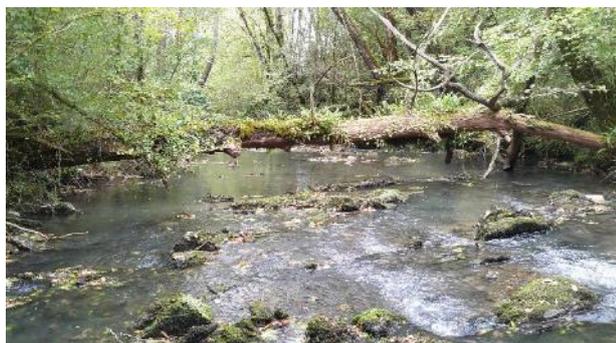
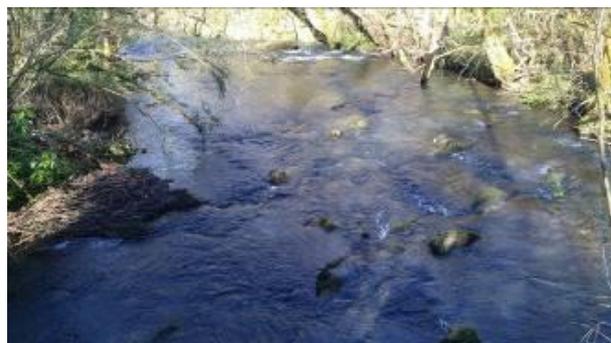
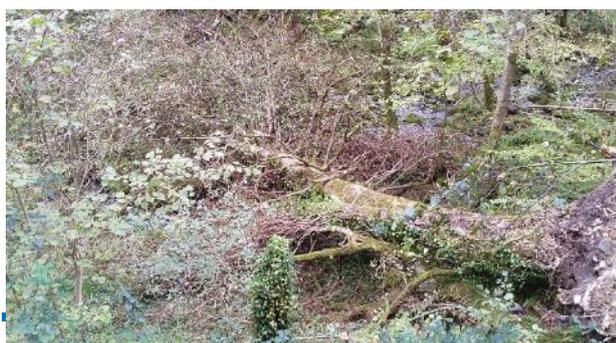
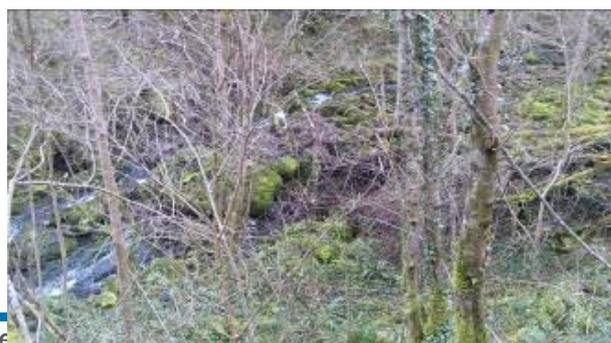
Avant et après intervention

Oloron / Lurbe Saint Christau : Source et thermes – Gestion de chablis

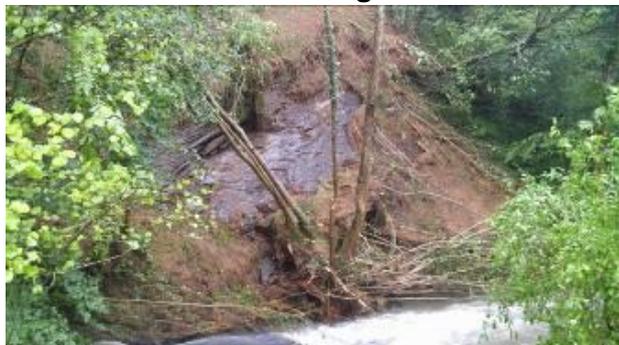
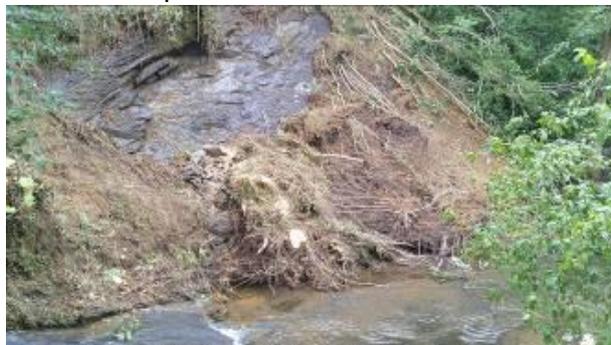
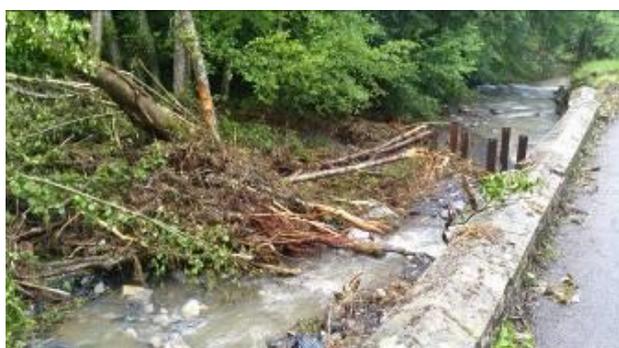
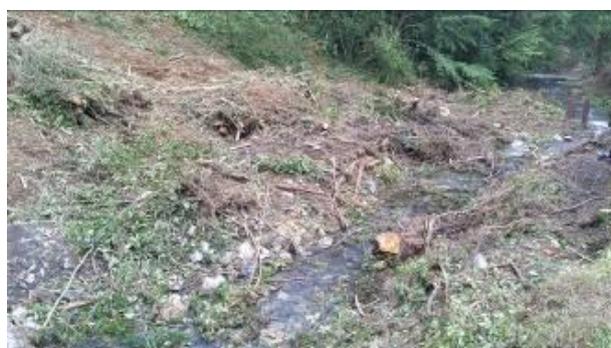
Avant et après intervention

Lourdios : Amont village – Gestion de chablis et embâcles post crue

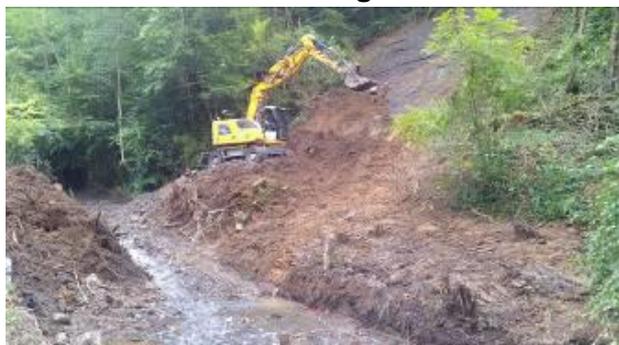
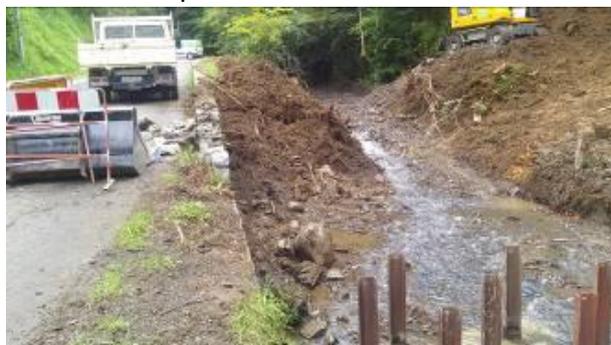
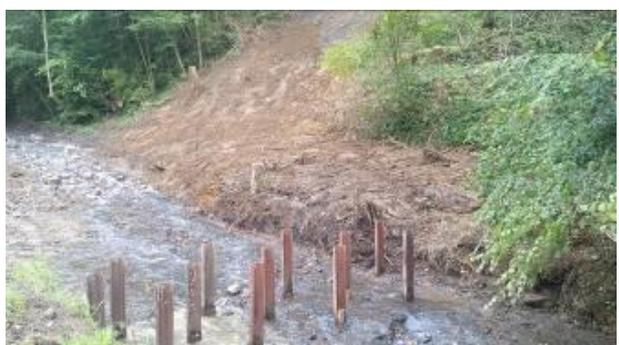
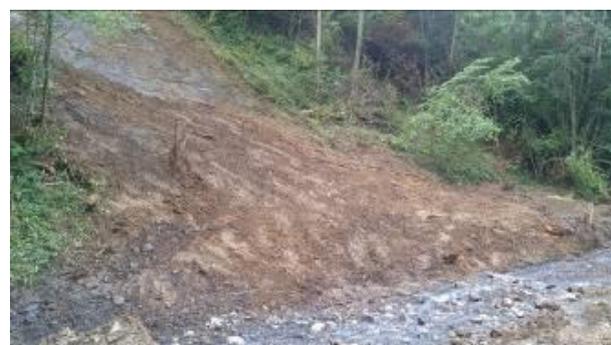
Pendant et après intervention

Lourdios : Amont village – Gestion des matériaux effondrés post crue

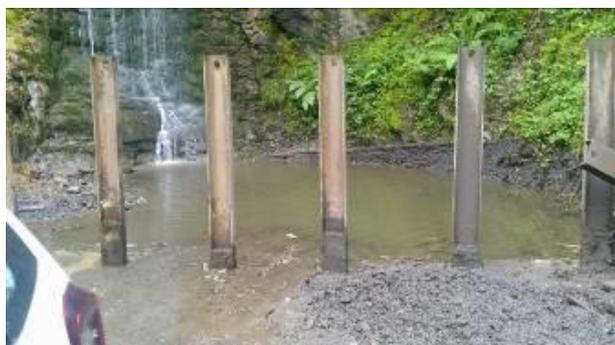
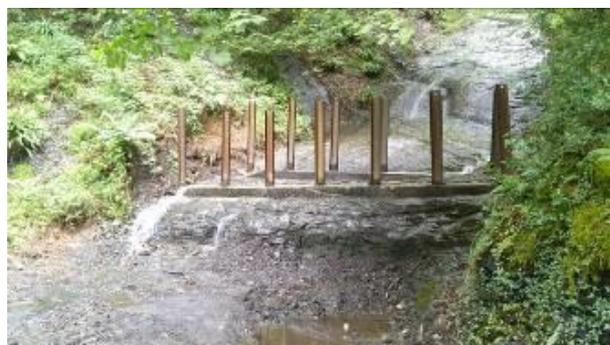
Après intervention

Lourdios : Amont village – Entretien des pièges à embâcles post crue

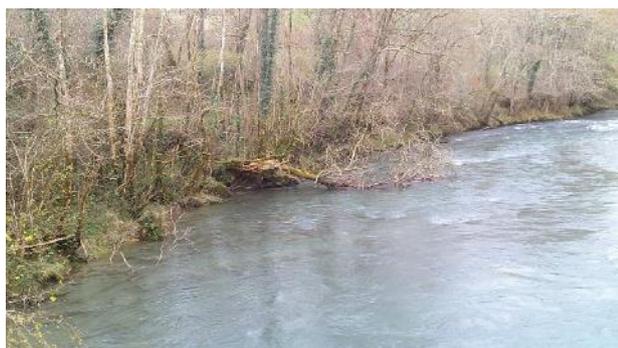
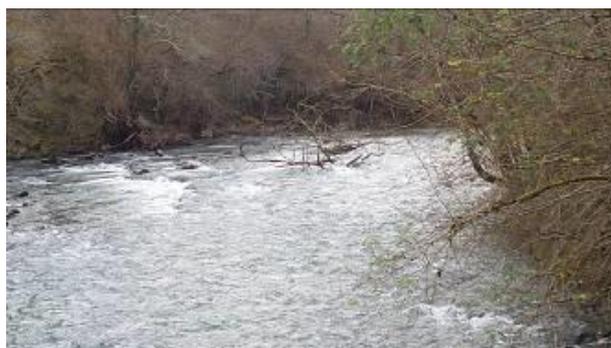
<ul style="list-style-type: none">• Buziet, Ogeu les Bains, Herrere, Escout, Oloron	Linéaire parcouru	5 400 mètres
	Objet de la prospection	Prospection annuelle
	Enjeux sur la section	Pont, activités nautiques
	Etat général	Correct en l'absence d'évènement hydraulique. 2 chablis au niveau du pont du Diable
	Préconisations	Traiter l'aval et l'amont du pont du Diable

Exemples de points à traiter

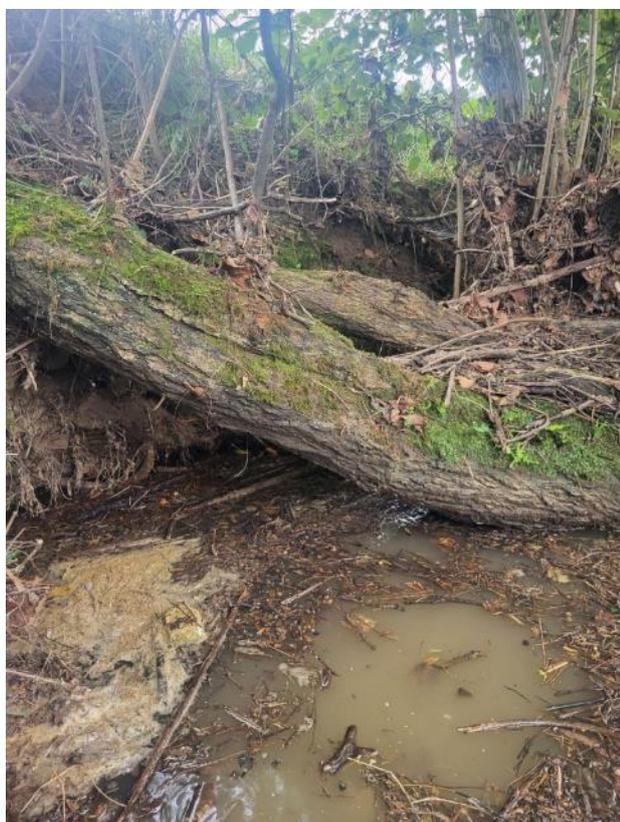
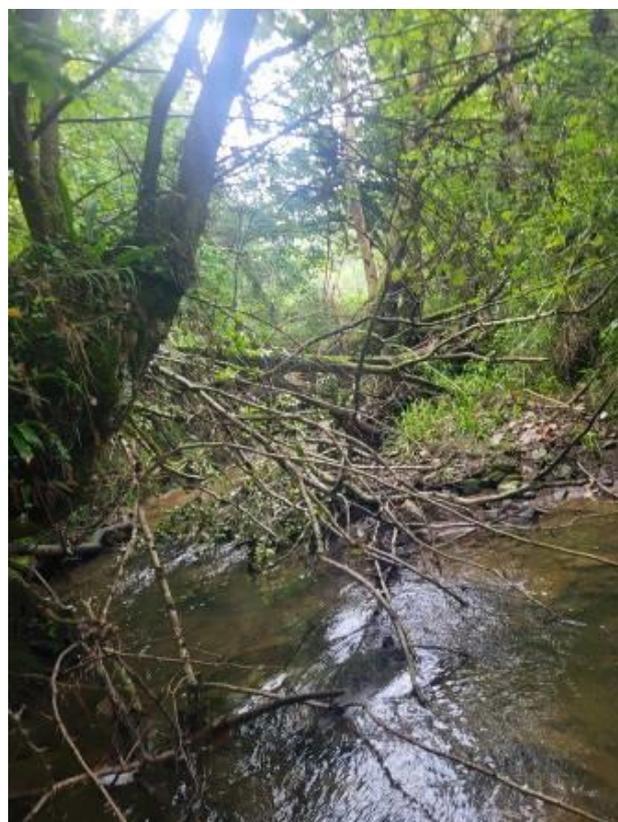
• Estos	Linéaire parcouru	1 080 mètres
	Objet de la prospection	Prospection en vue d'une intervention programmée au PPG
	Enjeux sur la section	Pont, habitations, réseaux
	Etat général	Assez encombré par de petits bois dérivants sur la partie amont d'Estos
	Préconisations	Traiter les embâcles et chablis présents sur la section

Exemples de points à traiter

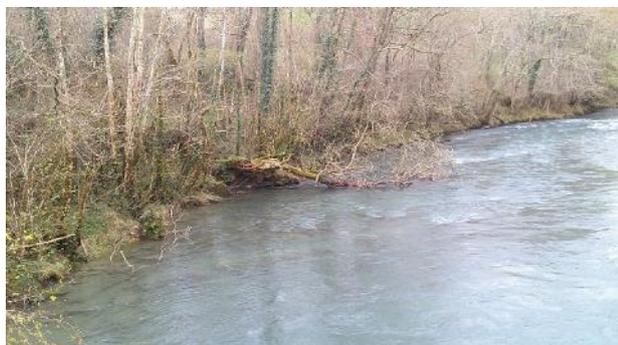
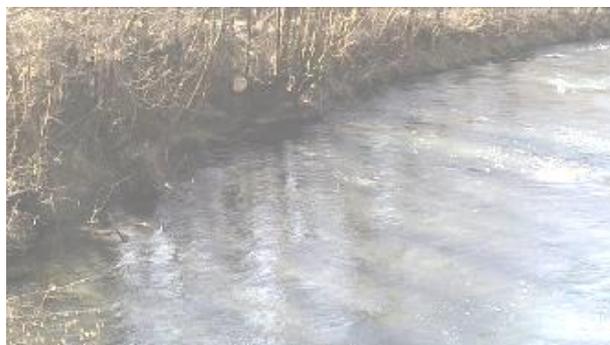
Avant et après intervention

Oloron Sainte-Marie : Aval du pont du Diable – Gestion de chablis

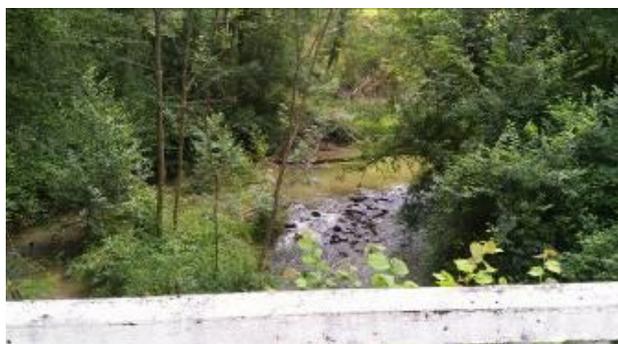
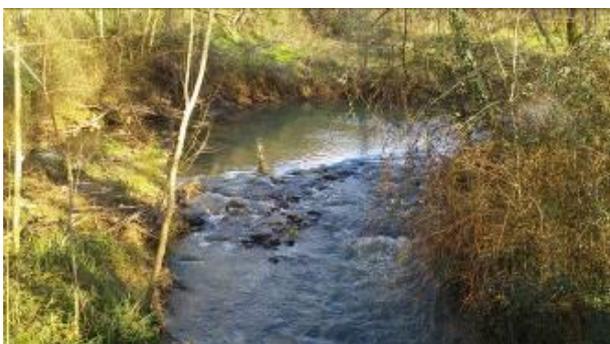
Avant et après intervention

Saucède : Amont du pont de la salle des fêtes – Gestion de chablis

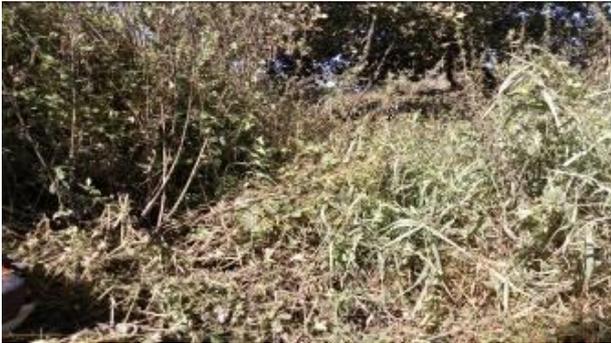
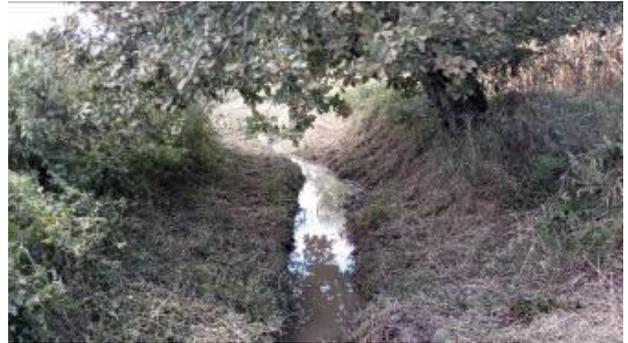
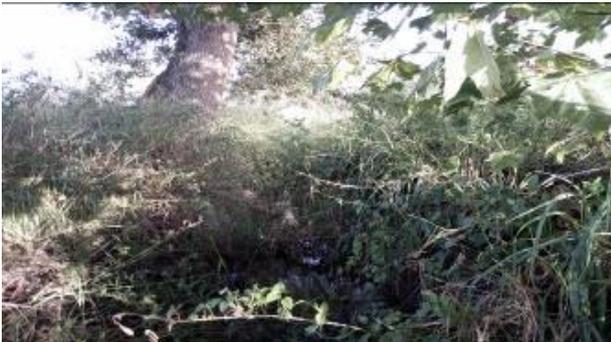
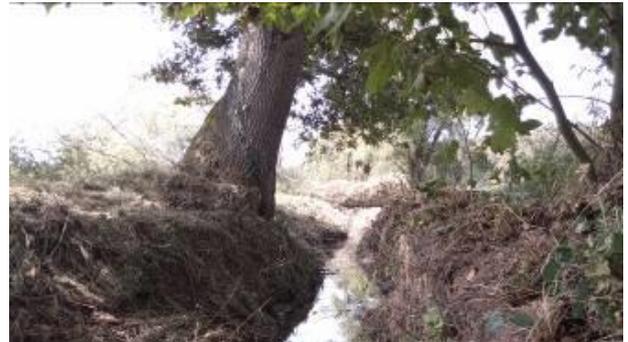
Avant et après intervention

Verdets : Traversée du village – Gestion de végétation envahissante

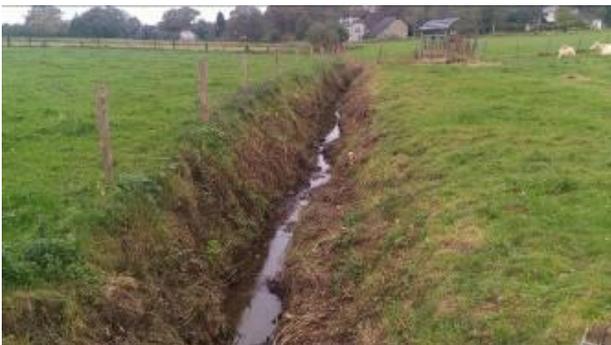
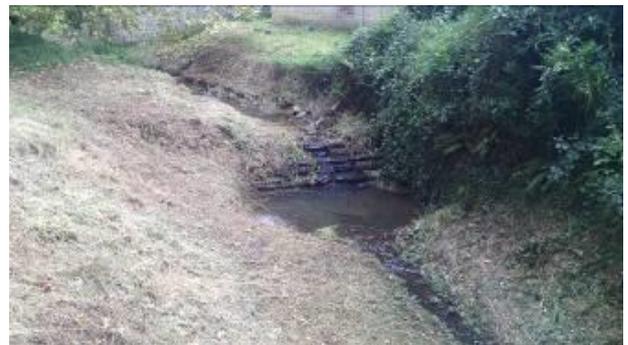
Après intervention

Poey d'Oloron : Amont du village – Gestion de végétation envahissante

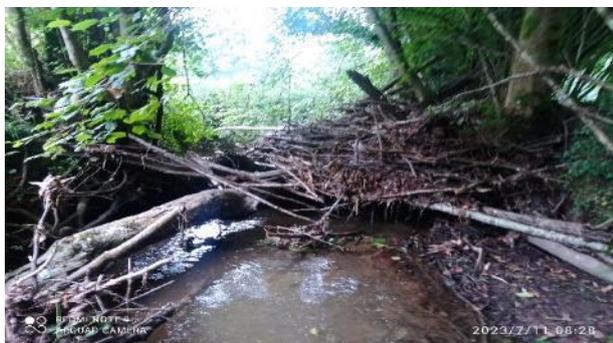
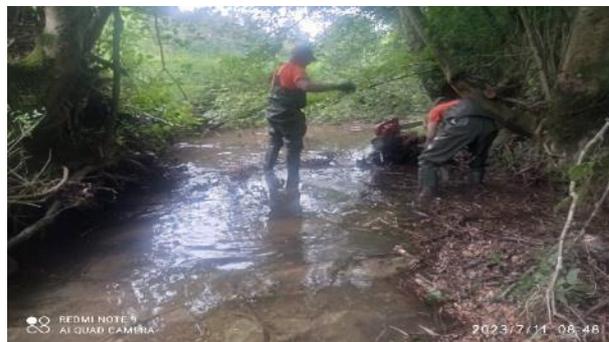
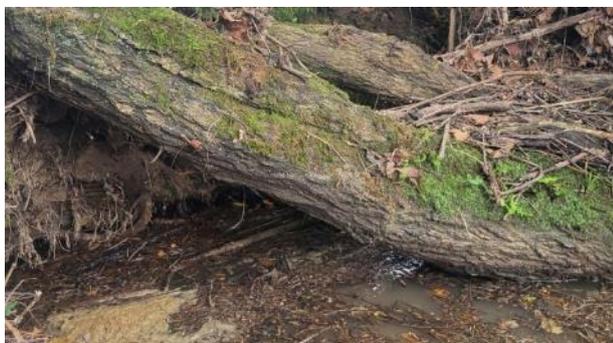
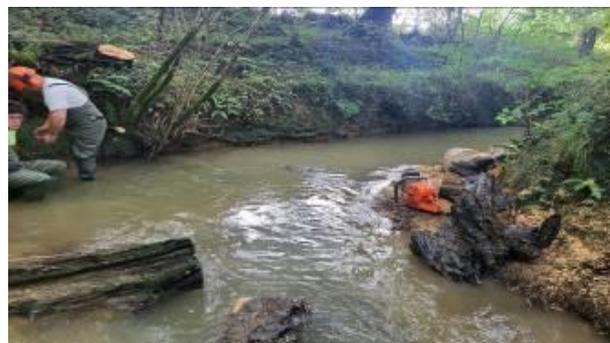
Avant et après intervention

Estos : Amont du village – Bucheronnage au fil de l'eau

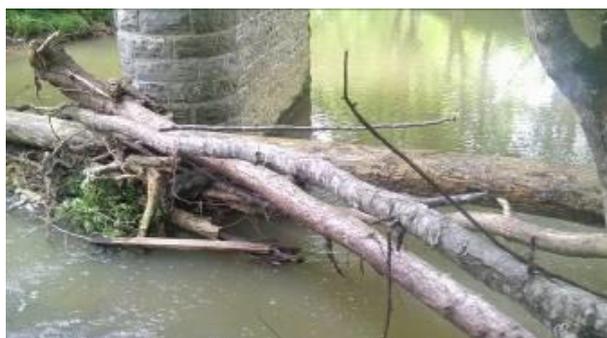
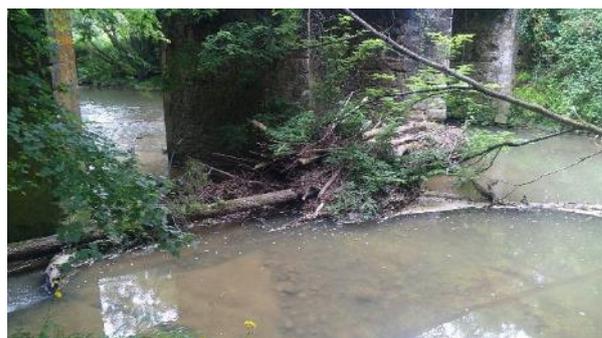
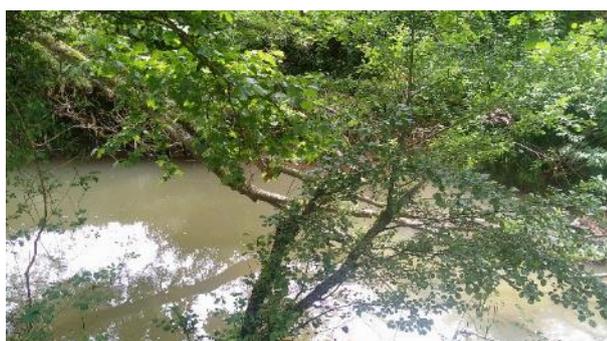
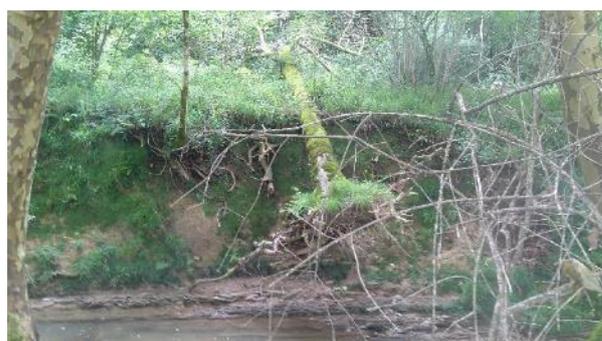
• De Préchacq-Josbaig à Araujuzon	Linéaire parcours	2 500 mètres
	Objet de la prospection	Suivi de l'amont des ponts entre Préchacq-Josbaig et Araujuzon
	Enjeux sur la section	Habitations, routes et ponts
	Etat général	Correct, Plusieurs embâcles à la limite communale Préchacq-Josbaig/Gurs
	Préconisations	Gestion des embâcles recensés

Exemples de points à traiter

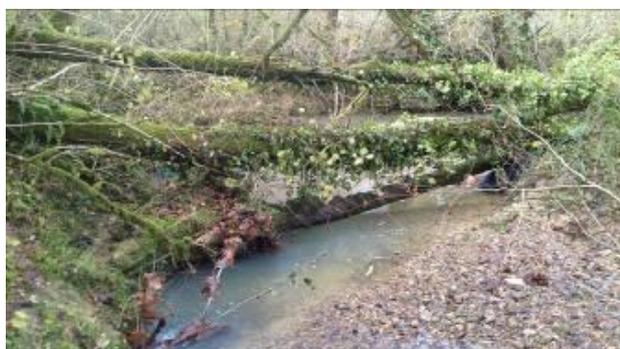
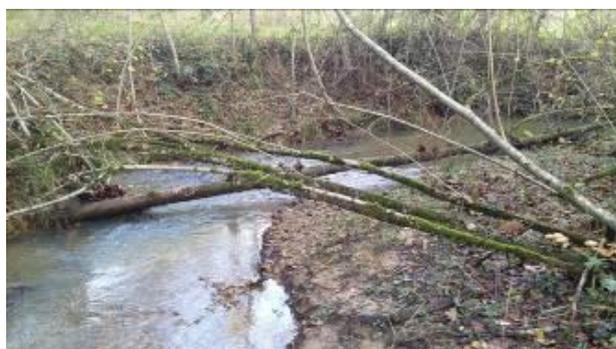
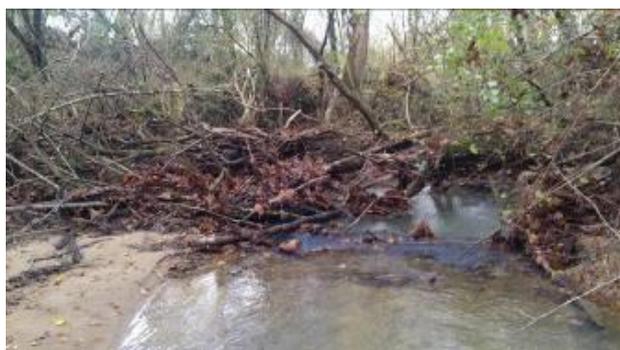
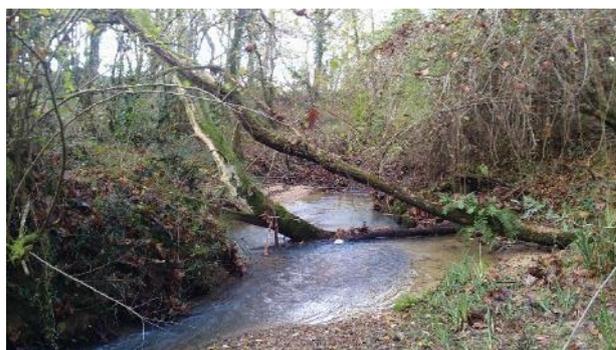
• Navarrenx	Linéaire parcouru	1 160 mètres
	Objet de la prospection	Prospection en prévision d'une intervention programmée au PPG
	Enjeux sur la section	Habitations, routes et ponts
	Etat général	Très encombré sur la section entre la départementale et le lotissement de l'Arroder
	Préconisations	Gestion des embâcles recensés

Exemples de points à traiter

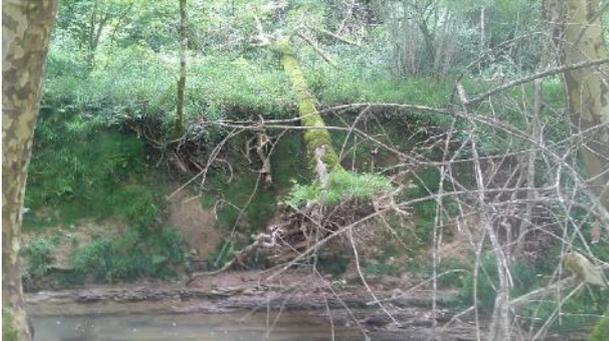
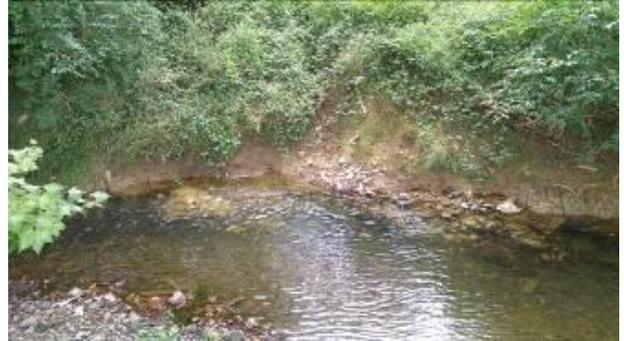
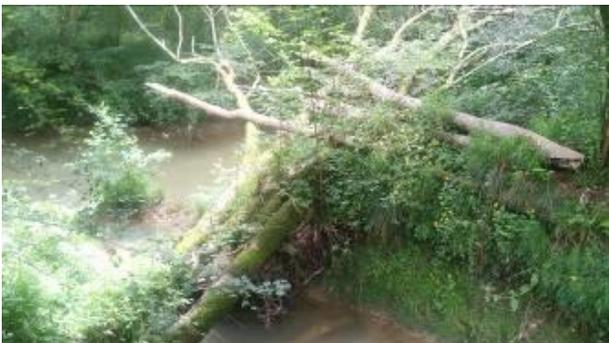
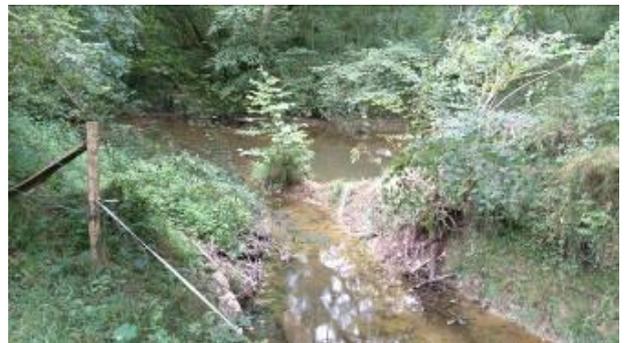
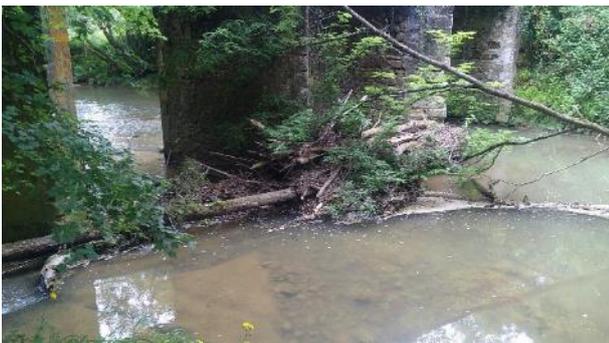
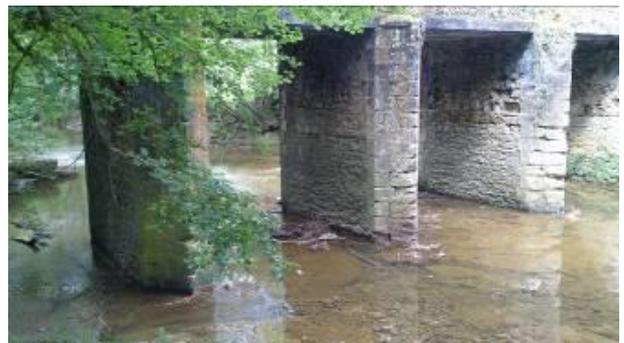
Le Lausset

Gurs à Araujuzon : Gestion d'embâcles et de chablis

Avant et après intervention

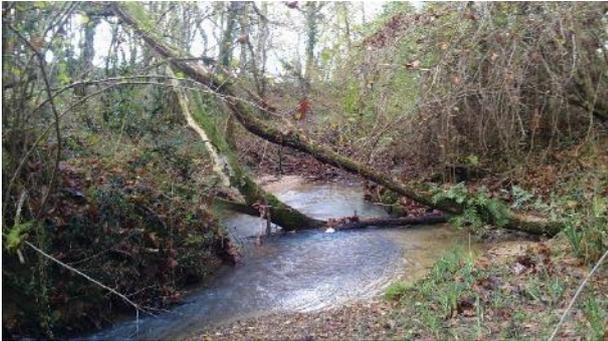
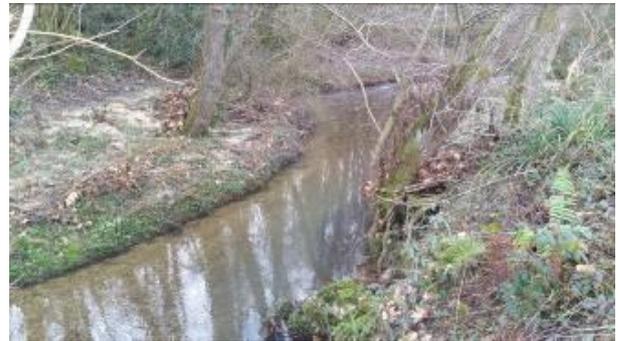
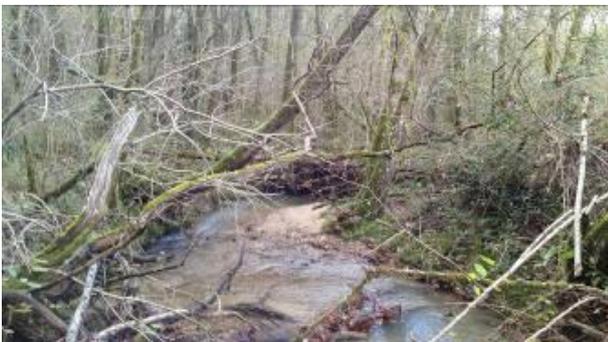
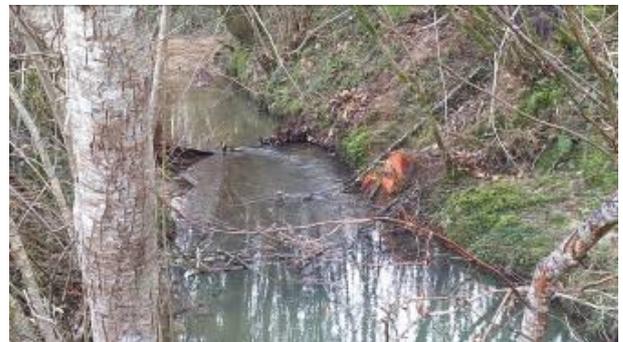
L'Arroder

Navarrenx : Amont du village – Gestion d'embâcles et chablis

Avant et après intervention

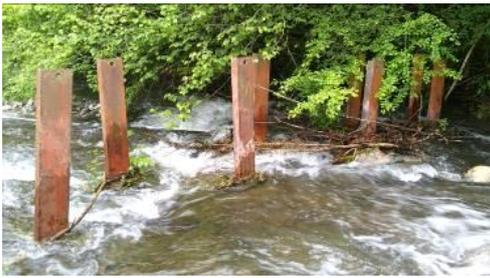
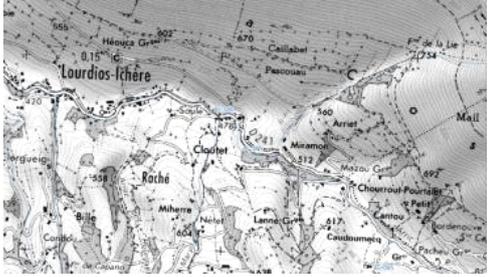
AS_080

Type d'aménagement : Piège à embâcles	Cours d'eau : Arric	Commune : Lourdios Ichère	Ajout base de données : 2020

Date de la visite : 15/05/2023		Visite réalisée par : F. GARCIA / A. GELLIBERT	
Maitre d'Ouvrage : Commune de Lourdios Ichère		Enjeu : Route communale et village	
Année de création : 1994		Maitre d'œuvre et prestataire : RTM / Inconnu	
Année de reprise : RAS		Maitre d'œuvre et prestataire : RAS	
Nombre d'IPN : 9 « UPN »			
Nombre de rangées : 2 rangées (4 amont / 5 aval)			
Hauteur IPN au dessus du TN : environ 1 m à 1,5 m			
Section : 20x8 cm			
Manœuvrable : oui			
Encombrement : présence de petite branche qui obstrue en partie le piège (60 à 70%)

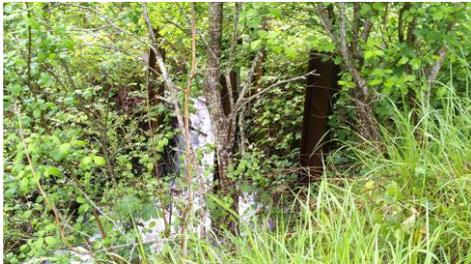
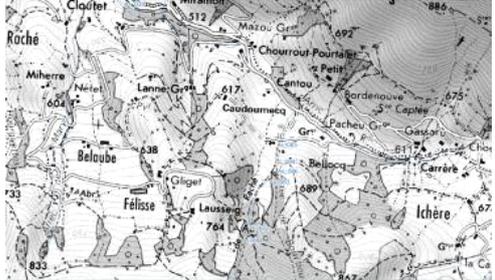
AS_083

Type d'aménagement : Piège à embâcles	Cours d'eau : Raché	Commune : Lourdios Ichère	Ajout base de données : 2020

Date de la visite : 15/05/2023		Visite réalisée par : F. GARCIA / A. GELLIBERT	
Maitre d'Ouvrage : Commune de Lourdios Ichère		Enjeu : Route communale et village	
Année de création : 2012		Maitre d'œuvre et prestataire : RTM / SOTRAVOS	
Année de reprise : RAS		Maitre d'œuvre et prestataire : RAS	
Nombre d'IPN : 5 « UPN »			
Nombre de rangées : 2 rangées (2 en amont et 3 en aval)			
Hauteur IPN au dessus du TN : environ 1,8 m			
Section : 20 cm / 8 cm			
Manœuvrable : oui			
Encombrement :			
Etat : Bon état général.		Préconisation : Purge des éléments présents à faire (création d'une piste). A noter enrochement aval rive droite affouillé.

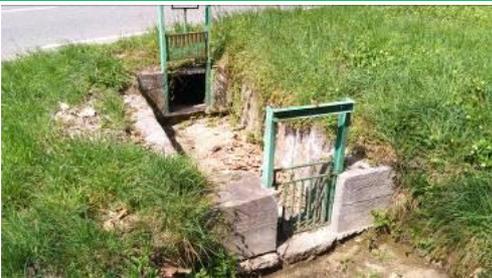
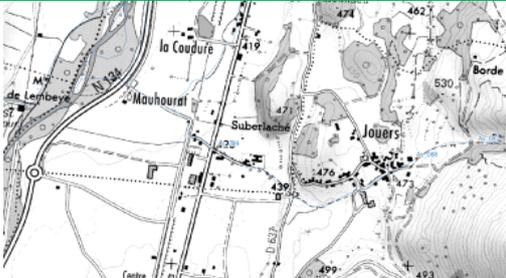
AS_089

Type d'aménagement : Piège à embâcles et sédiments	Cours d'eau : Jouers	Commune : Bedous	Ajout base de données : 2020

Date de la visite : 11/04/2023		Visite réalisée par : F. GARCIA / A. GELLIBERT	
Maître d'Ouvrage : Département (ex ouvrage Etat)		Enjeu : Départementale (ex RN 134)	
Année de création : Inconnue		Maître d'œuvre et prestataire : Inconnu / Inconnu	
Année de reprise : RAS		Maître d'œuvre et prestataire : RAS	
Nombre d'IPN : piège à sédiments constitué de 2 grilles d'environ 75x75 cm			
Nombre de rangées : -			
Hauteur IPN au dessus du TN : -			
Section : Lxl = 4x2 m environ			
Manœuvrable : oui (amont / aval)			
Encombrement :			
Etat : Correct. Piège continuellement ouvert ne remplissant plus sa fonction de captage de sédiments		Préconisation : A suivre (post crue).

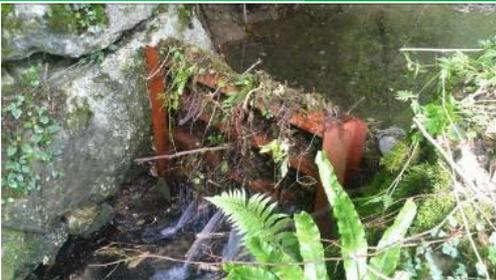
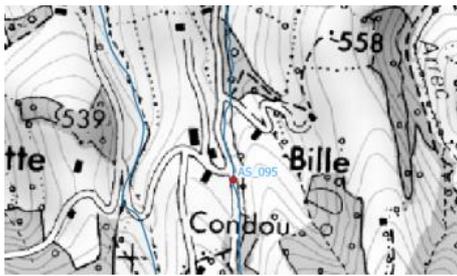
AS_095

Type d'aménagement : Piège à sédiments	Cours d'eau : Affluent de l'Arric - lieu dit Condou	Commune : Lourdios Ichère	Ajout base de données : 2023

Date de la visite : 15/09/2023		Visite réalisée par : F. GARCIA / A. GELLIBERT	
Maitre d'Ouvrage : Inconnu		Enjeu : Route lieu dit Condou et Départementale D241	
Année de création : Inconnu		Maitre d'œuvre et prestataire : RTM / Inconnu	
Année de reprise : RAS		Maitre d'œuvre et prestataire : RAS	
Nombre d'IPN : Grille			
Nombre de rangées : -			
Hauteur IPN au dessus du TN : -			
Section : -			
Manœuvrable : non			
Encombrement : Partiellement comblé mais il semble qu'un entretien mécanique soit réalisé régulièrement (traces de pelle mécaniques)

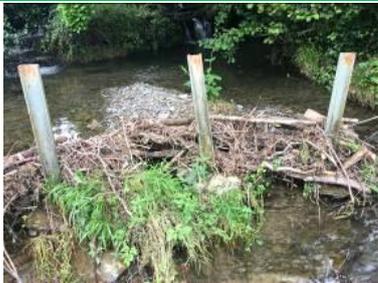
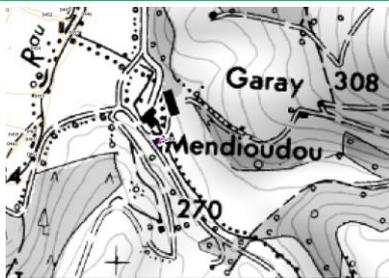
Jo_008

Type d'aménagement : Piège à embâcles	Cours d'eau : Arriou Soulou	Commune : Lanne en Barétous	Ajout base de données : 2021

Date de la visite : 19/07/2023		Visite réalisée par : A-GELLIBERT et F-GARCIA	
Maitre d'Ouvrage : Syndicat du Vert		Enjeu : Habitation	
Année de création : 2008		Maitre d'œuvre et prestataire : RTM / Bergerot	
Année de reprise : RAS		Maitre d'œuvre et prestataire : RAS	
Nombre d'IPN : 4			
Nombre de rangées : 1			
Hauteur IPN au dessus du TN : 1.2m			
Section : 15cm/10cm			
Manœuvrable : non			
Encombrement : Faible			
Etat : Etat moyen, au moins 2 IPN sont pliés avec signe de faiblesse sur béton en pied		Préconisation : Tester la solidité avec possible remplacement à moyen terme
