RAPPORT ANNUEL D'ACTIVITÉ 2023

DOSSIER ANNEXE BILAN DE LA MISSION DE SUIVI DES COURS D'EAU

**SYNDICAT MIXTE
DES GAVES**
Oloron, Aspe, Ossau
et leurs Affluents

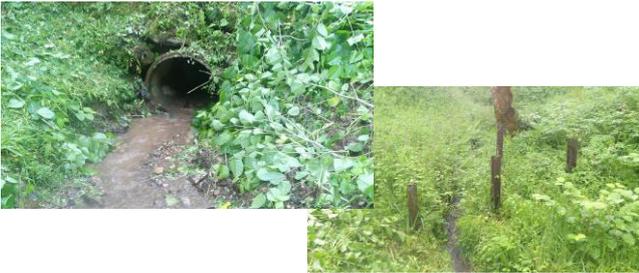
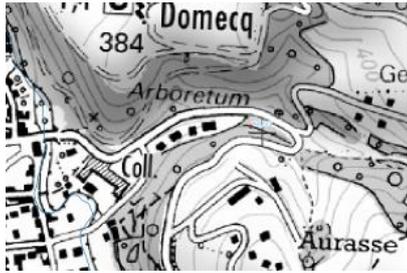
Ve_073

Type d'aménagement : Piège à embâcles	Cours d'eau : Gesta	Commune : Arette	Ajout base de données : 2023

Date de la visite : 15/05/2023	Visite réalisée par : F. GARCIA / A. GELLIBERT		
Maitre d'Ouvrage : Inconnu	Enjeu : Ouvrage souterrain du Gesta		
Année de création : Inconnue	Maitre d'œuvre et prestataire : Inconnu / Inconnu		
Année de reprise : RAS	Maitre d'œuvre et prestataire : RAS		
Nombre d'IPN : 5 Nombre de rangées : -2 en amont et 3 en aval Hauteur IPN au dessus du TN : -Variable, entre 84 et 125 cm Section : Lxl = 14 par 11cm Manœuvrable : non Encombrement : non (piège vide)			
Etat : Piège composé de différents rails SNCF battus dans le terrain naturel. Etat moyen. Présence d'une grille contre la buse qui s'obstrue très facilement (retirée le jour de la visite)		Préconisation : Transformation de l'ouvrage en plage de dépôt à sédiments, plus adapté aux besoins sur site

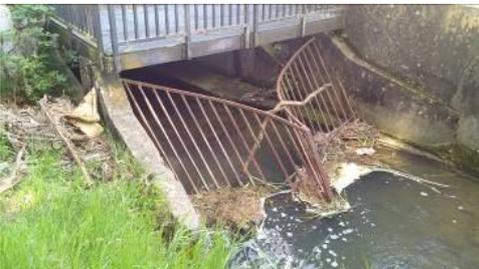
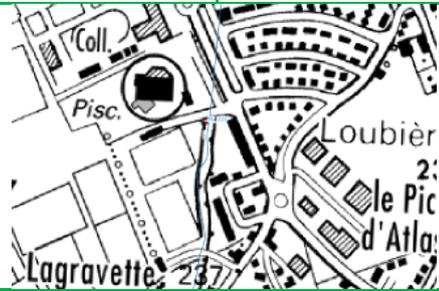
Mi_018

Type d'aménagement : Piège à embâcles	Cours d'eau : Mielle	Commune : Oloron Sainte-Marie	Ajout base de données : 2023

Date de la visite : 19/07/2023	Visite réalisée par : F. GARCIA / A. GELLIBERT		
Maitre d'Ouvrage : Inconnu	Enjeu : Traversées souterraine de la Mielle		
Année de création : Inconnue	Maitre d'œuvre et prestataire : Inconnu / Inconnu		
Année de reprise : RAS	Maitre d'œuvre et prestataire : RAS		
Nombre d'IPN : piège à embâcles constitué d'une grille en forme de V (2 arcs). Nombre de rangées : - Hauteur IPN au dessus du TN : - Section : Lxl = Manœuvrable : non Encombrement : faible et régulièrement entretenu par la commune d'Oloron Sainte Marie			
Etat : Correct. Il manque un fer sur la partie en rive gauche. A noter que la plateforme mise en œuvre au-dessus de l'ouvrage (certainement pour l'entretien) est susceptible de capter davantage d'embâcle.		Préconisation : A suivre (post crue).

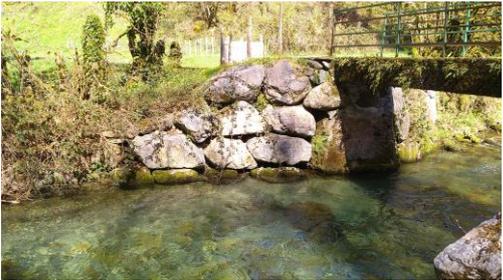
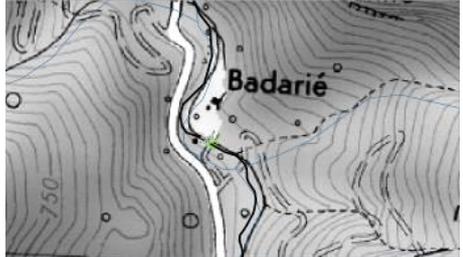
AS_063

Type d'aménagement : Enrochement libre	Cours d'eau : Gave Issaux	Commune : Osse en Aspe	Ajout base de données : 2018 (ppg)

Date de la visite : 11/04/2023		Visite réalisée par : F. GARCIA / A. GELLIBERT	
Maitre d'Ouvrage : Syndicat Mixte de la Foret d'Issaux		Enjeu : Passerelle d'accès au gîte	
Année de création : Inconnue		Maitre d'œuvre et prestataire : Inconnue	
Année de reprise : 2016		Maitre d'œuvre et prestataire : SMGOAO / Lonne-Peyret	
Description de l'aménagement : Enrochement libre			
Rive : Droite			
Hauteur : environ 2,5 m			
Longueur : environ 5 m			
Liaisonné : Non			
Type de matériaux utilisés : Reprise en blocs d'enrochements 2 tonnes à 5 tonnes, couche de matériaux drainants			
Etat : Bon état général.		Préconisation : A suivre.	
		Précédente dégradation due à un apport de pluvial sur le dessus de l'aménagement. A surveiller

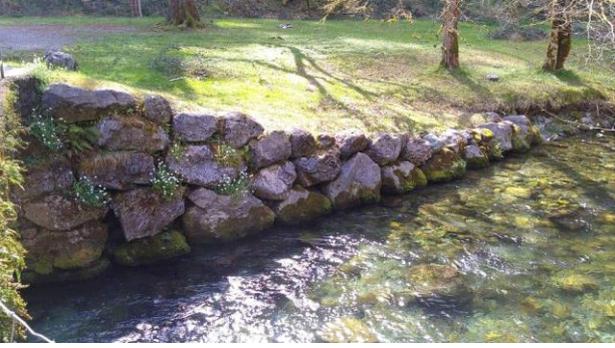
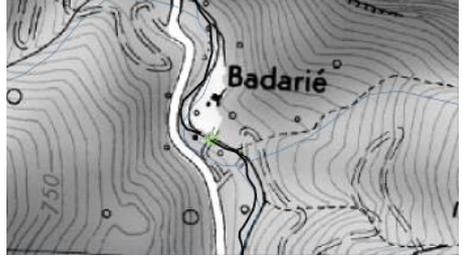
AS_064

Type d'aménagement : Enrochement libre	Cours d'eau : Gave Issaux	Commune : Osse en Aspe	Ajout base de données : 2018 (ppg)

Date de la visite : 11/04/2023		Visite réalisée par : F. GARCIA / A. GELLIBERT	
Maitre d'Ouvrage : Syndicat Mixte de la Foret d'Issaux		Enjeu : Passerelle d'accès au gîte	
Année de création : Inconnue		Maitre d'œuvre et prestataire : Inconnue	
Année de reprise : 2016		Maitre d'œuvre et prestataire : SMGOAO / Lonne-Peyret	
Description de l'aménagement : Enrochement libre			
Rive : Gauche			
Hauteur : environ 2,5 m			
Longueur : environ 10 m			
Liaisonné : Non			
Type de matériaux utilisés : Reprise en blocs d'enrochements 2 tonnes à 5 tonnes, couche de matériaux drainants			
Etat : Bon état général.		Préconisation : Précédente dégradation due à une incision du lit. A surveiller

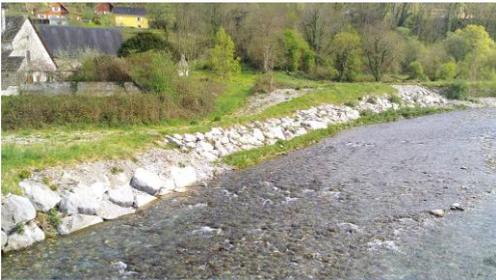
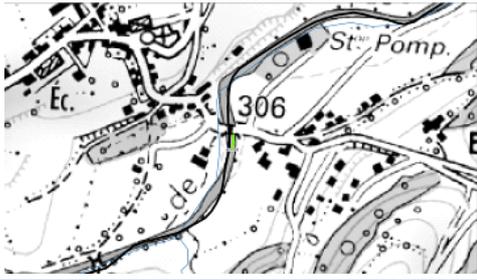
AS_065

Type d'aménagement : Enrochement libre	Cours d'eau : Lourdios	Commune : Issor	Ajout base de données : 2018 (ppg)

Date de la visite : 11/04/2023		Visite réalisée par : F. GARCIA / A. GELLIBERT	
Maitre d'Ouvrage : Commune d'Issor		Enjeu : Route et pont communaux	
Année de création : Inconnue		Maitre d'œuvre et prestataire : Inconnue	
Année de reprise : 2016		Maitre d'œuvre et prestataire : SMGOAO / Lonne-Peyret	
Année de reprise : 2022		Maitre d'œuvre et prestataire : Commune / Lonne-Peyret	
Description de l'aménagement : Enrochement libre Rive : Droite Hauteur : Environ 2,5 m Longueur : environ 10 m Liaisonné : Non Type de matériaux utilisés : Reprise en blocs d'enrochements 2 tonnes à 5 tonnes, couche de matériaux drainants			
Etat : Bon état général.		Préconisation : A suivre.

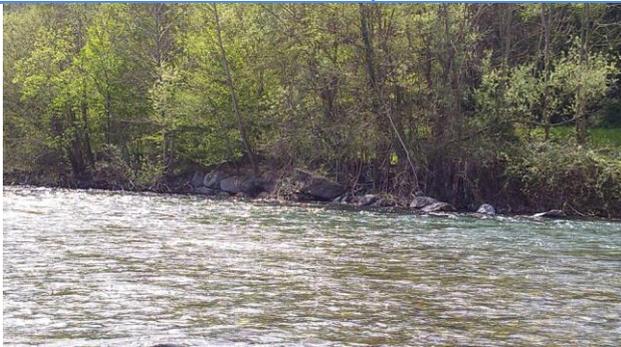
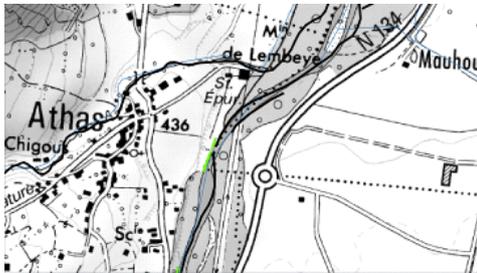
AS_067

Type d'aménagement : Génie végétal	Cours d'eau : Aspe	Commune : Lées Athas	Ajout base de données : 2018 (ppg)

Date de la visite : 11/04/2023		Visite réalisée par : F. GARCIA / A. GELLIBERT	
Maitre d'Ouvrage : Commune de Lées Athas		Enjeu : Canalisation d'assainissement	
Année de création : 2006		Maitre d'œuvre et prestataire : Commune de Lées Athas / Ets Bergerot	
Année de reprise : RAS		Maitre d'œuvre et prestataire : RAS	
Description de l'aménagement : Battage de 2 rangées de pieux câblés entre eux. Végétalisation avec saules Rive : Gauche Hauteur : environ 2 m à 2,5 m Longueur : environ 100 m (à vérifier sur SIG) Liaisonné : Non Type de matériaux utilisés : Pieux bois 25/25cm en châtaigner, saules plantés (essences locales)			
Etat : Pas d'évolution visible. Correct avec possible dégradation d'un ancien enrochement en aval de l'aménagement		Préconisation : A surveiller, notamment la partie enrochée en aval.

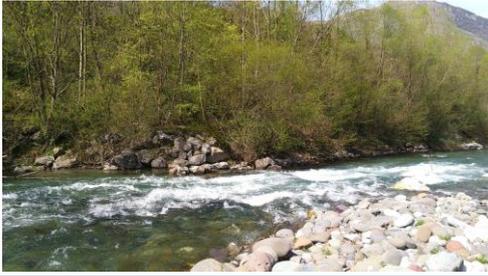
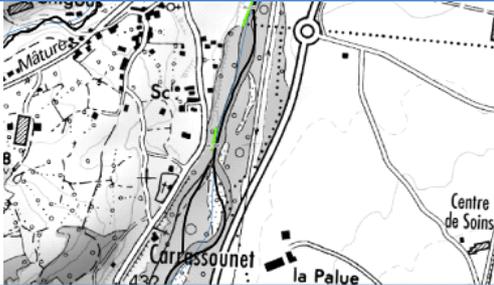
AS_068

Type d'aménagement : Génie végétal	Cours d'eau : Aspe	Commune : Lées Athas	Ajout base de données : 2018 (ppg)

Date de la visite : 11/04/2023	Visite réalisée par : F. GARCIA / A. GELLIBERT		
Maitre d'Ouvrage : Commune de Lées Athas	Enjeu : Canalisation d'assainissement		
Année de création : 2008	Maitre d'œuvre et prestataire : Commune de Lées Athas / Ets Bergerot		
Année de reprise : RAS	Maitre d'œuvre et prestataire : RAS		
<p>Description de l'aménagement : Battage de 2 rangées de pieux câblés entre eux. Végétalisation avec saules</p> <p>Rive : Gauche</p> <p>Hauteur :</p> <p>Longueur :</p> <p>Liaisonné : Non</p> <p>Type de matériaux utilisés : Pieux bois 25/25cm en châtaigner, câble métallique, saules bouturés (essences locales)</p>			
<p>Etat : Bon état général. Pas d'évolution notable de la situation. Surveiller la tête de l'aménagement plus particulièrement.</p>		<p>Préconisation : Suivi annuel et post-crue préconisé.</p>

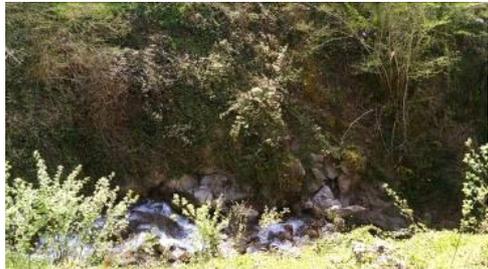
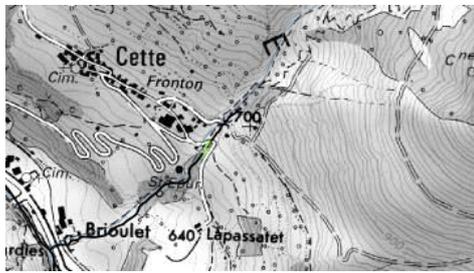
AS_069

Type d'aménagement : Enrochement libre	Cours d'eau : Souhet	Commune : Cette Eygun	Ajout base de données : 2018 (ppg)

Date de la visite : 11/04/2023	Visite réalisée par : F. GARCIA / A. GELLIBERT		
Maitre d'Ouvrage : Commune de Cette Eygun	Enjeu : Chemin communal		
Année de création : 2016	Maitre d'œuvre et prestataire : Commune de Cette Eygun / Ets Bergerot		
Année de reprise : RAS	Maitre d'œuvre et prestataire : RAS		
<p>Description de l'aménagement : Enrochement libre</p> <p>Rive : Gauche</p> <p>Hauteur : environ 4 m</p> <p>Longueur : environ 10 m</p> <p>Liaisonné : Non</p> <p>Type de matériaux utilisés : Blocs d'enrochement 2 à 5 tonnes, couche de matériaux drainants</p>			
<p>Etat : Pas de signe d'évolution notable visible depuis le haut de l'aménagement. Travaux sur le chemin en aval : décalage du chemin vers le sud + pose protection enrochement au droit de l'effondrement. Attention à l'impact des travaux sur le chemin (déblai déposé sur la partie amont en haut de « berge ».</p>		<p>Préconisation : A surveiller, plutôt en période hivernale.</p>

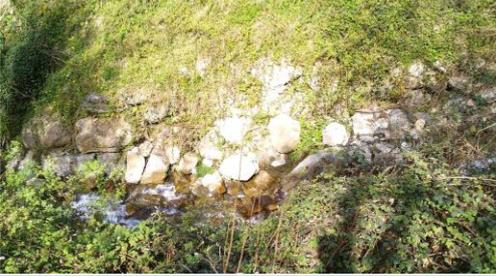
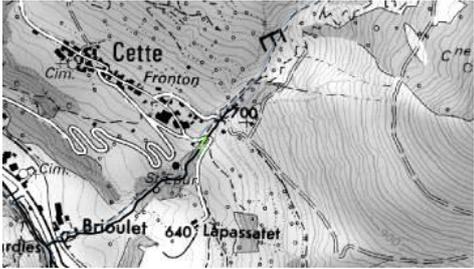
As_070

Type d'aménagement : Enrochement libre	Cours d'eau : Souhet	Commune : Cette Eygun	Ajout base de données : 2018 (ppg)

Date de la visite : 11/04/2023	Visite réalisée par : F. GARCIA / A. GELLIBERT		
Maitre d'Ouvrage : Commune de Cette Eygun	Enjeu : Chemin communal		
Année de création : 2016	Maitre d'œuvre et prestataire : Commune de Cette Eygun / Ets Bergerot		
Année de reprise : RAS	Maitre d'œuvre et prestataire : RAS		
<p>Description de l'aménagement : Enrochement libre Rive : droite Hauteur : environ 3 m Longueur : environ 20 m Liaisonné : Non Type de matériaux utilisés : Blocs d'enrochement 2 à 5 tonnes, couche de matériaux drainants</p>			
Etat : Enrochement en état correct, pas de signe d'affaissement ou effondrement.		Préconisation : A suivre, de préférence en période hivernale.

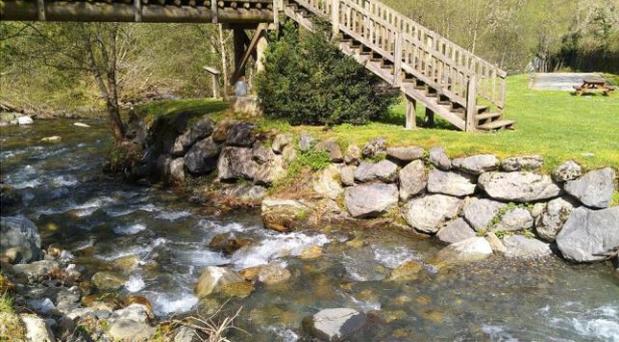
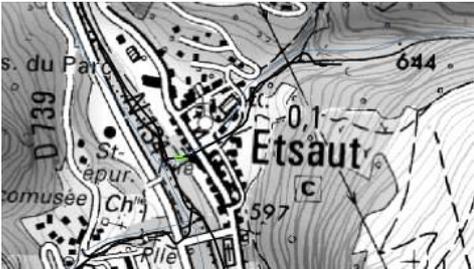
As_071

Type d'aménagement : Enrochement libre	Cours d'eau : Sadun	Commune : Etsaut	Ajout base de données : 2018 (ppg)

Date de la visite : 11/04/2023	Visite réalisée par : F. GARCIA / A. GELLIBERT		
Maitre d'Ouvrage : Commune d'Etsaut	Enjeu : Passerelle piétonne		
Année de création : 2008	Maitre d'œuvre et prestataire : ONF / Inconnu		
Année de reprise : RAS	Maitre d'œuvre et prestataire : RAS		
<p>Description de l'aménagement : Enrochement libre Rive : droite Hauteur : environ 2 m Longueur : ensemble de la section : « cascade / confluence » Liaisonné : Non Type de matériaux utilisés : Blocs d'enrochement 2 tonnes</p>			
Etat : Affouillement visible avec au moins un bloc effondré dans le lit du cours d'eau au droit de la passerelle. Le reste de la protection en rive droite ne présente pas de signe de faiblesse. Pas d'évolution notable depuis 2020.		Préconisation : Reprise de la protection au droit de la passerelle. A surveiller.

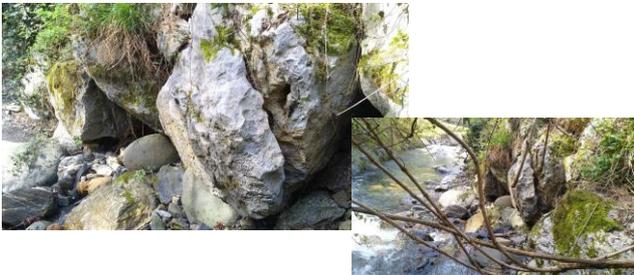
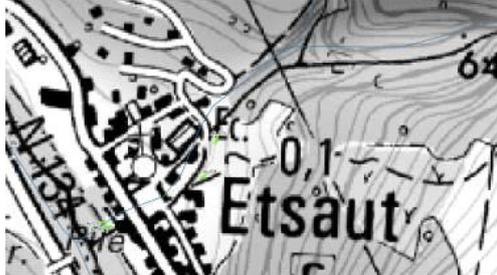
As_073

Type d'aménagement : Enrochement libre	Cours d'eau : Sadun	Commune : Etsaut	Ajout base de données : 2020

Date de la visite : 11/04/2023		Visite réalisée par : F. GARICA / A. GELLIBERT	
Maitre d'Ouvrage : Commune d'Etsaut		Enjeu : Parking communal	
Année de création : 2019		Maitre d'œuvre et prestataire : SMGOAO / Lonne Peyret	
Année de reprise : RAS		Maitre d'œuvre et prestataire : RAS	
Description de l'aménagement : Enrochement libre Rive : droite Hauteur : environ 3,5 m Longueur : environ 3,5 m Liaisonné : Non Type de matériaux utilisés : Blocs d'enrochement 2 tonnes à 5 tonnes, couche en matériaux drainants			
Etat : Possible affouillement du pied de la protection. Mais pas d'évolution notable depuis 2020.		Préconisation : Suivre l'évolution de la protection et plus précisément son pied.

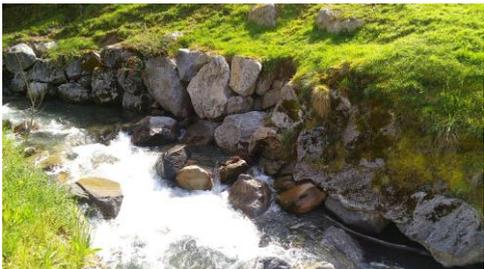
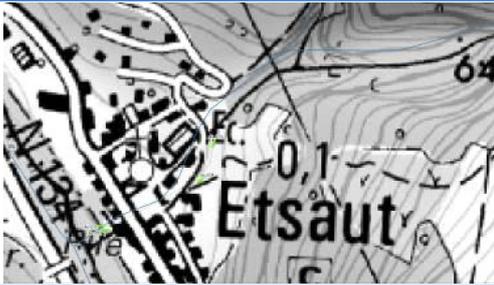
As_074

Type d'aménagement : Enrochement libre	Cours d'eau : Sadun	Commune : Etsaut	Ajout base de données : 2020

Date de la visite : 11/04/2023		Visite réalisée par : F. GARCIA / A. GELLIBERT	
Maitre d'Ouvrage : Commune d'Etsaut		Enjeu : Chemin communal	
Année de création : 2019		Maitre d'œuvre et prestataire : SMGOAO / Lonne Peyret	
Année de reprise : RAS		Maitre d'œuvre et prestataire : RAS	
Description de l'aménagement : Enrochement libre			
Rive : gauche			
Hauteur : environ 2 m			
Longueur : environ 6 m			
Liaisonné : Non			
Type de matériaux utilisés : Blocs d'enrochement 2 tonnes à 5 tonnes, couche en matériaux drainants			
Etat : Pas d'évolution notable, si ce n'est un bloc effondré sur la partie aval (déjà visible en 2022). De manière générale sur la section : plusieurs affouillements et dégradation de parement béton.		Préconisation : A suivre

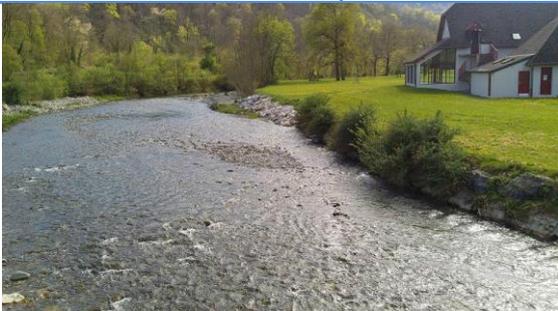
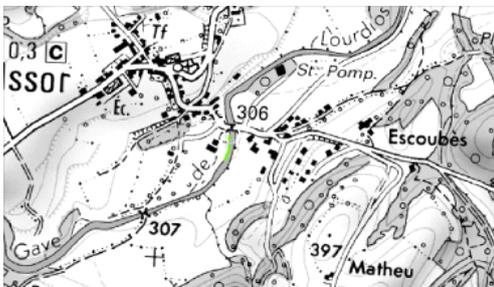
As_075

Type d'aménagement : Enrochement libre	Cours d'eau : Lourdios	Commune : Issor	Ajout base de données : 2020

Date de la visite : 11/04/2023		Visite réalisée par : F. GARCIA / A. GELLIBERT	
Maitre d'Ouvrage : Commune d'Issor		Enjeu : Route communale	
Année de création : 2019		Maitre d'œuvre et prestataire : Commune d'Issor / Lonne Peyret	
Année de reprise : 2022 pour le secteur amont (salle des fêtes)		Maitre d'œuvre et prestataire : Commune d'Issor / Lonne Peyret	
Description de l'aménagement : Enrochement libre			
Rive : gauche			
Hauteur : environ 2 m			
Longueur : environ 70 m (à vérifier sur SIG)			
Liaisonné : Non			
Type de matériaux utilisés : Blocs d'enrochement 2 tonnes à 5 tonnes			
Etat : Bon état général. Suivre l'évolution morphologique du cours d'eau sur la zone (post-travaux 2022).		Préconisation : A suivre.

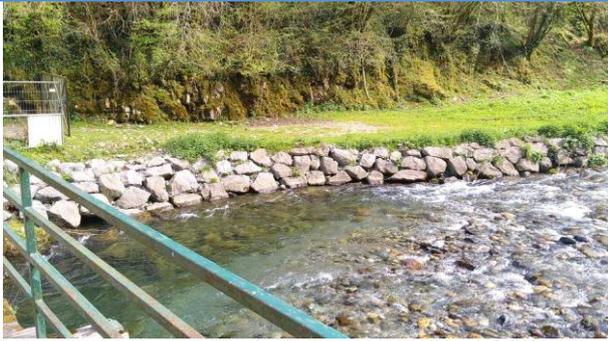
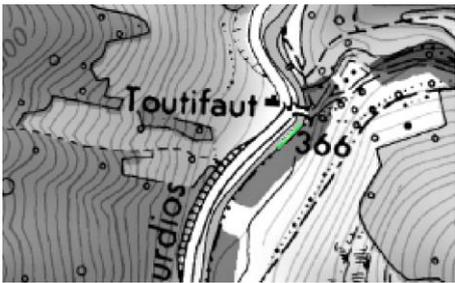
As_076

Type d'aménagement : Enrochement libre	Cours d'eau : Lourdios	Commune : Lourdios	Ajout base de données : 2020

Date de la visite : 11/04/2023	Visite réalisée par : F. GARCIA / A. GELLIBERT		
Maitre d'Ouvrage : Commune de Lourdios	Enjeu : Adduction eau potable		
Année de création : 2019	Maitre d'œuvre et prestataire : Commune de Lourdios / Lonne Peyret		
Année de reprise : RAS	Maitre d'œuvre et prestataire : RAS		
Description de l'aménagement : Enrochement libre Rive : droite Hauteur : environ 1 m Longueur : environ 20 m Liaisonné : Non Type de matériaux utilisés : Blocs d'enrochement 2 tonnes à 5 tonnes			
Etat : Bon état général. Blocs de petite taille non fondés. Un bloc déchaussé sur la partie aval de l'enrochement.		Préconisation : A suivre.

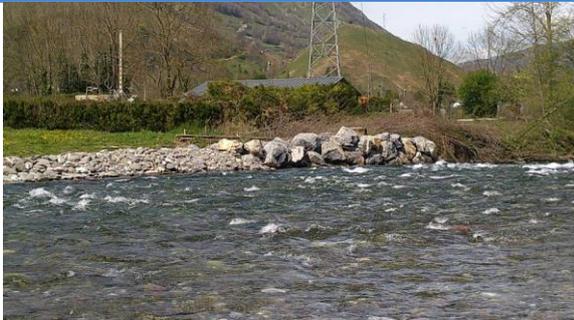
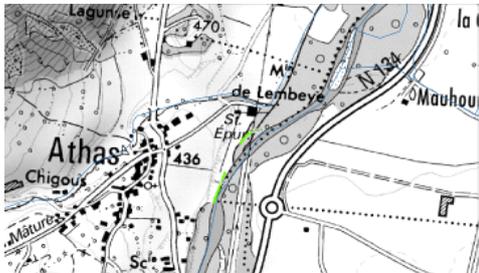
As_077

Type d'aménagement : Enrochement libre	Cours d'eau : Gave d'Aspe	Commune : Lées Athas	aaAjout base de données : 2020

Date de la visite : 11/04/2023	Visite réalisée par : F. GARCIA / A. GELLIBERT		
Maitre d'Ouvrage : Commune d'Accous	Enjeu : Canalisation assainissement et STEP		
Année de création : 2016	Maitre d'œuvre et prestataire : SMGOAO / SN Verlaguet		
Année de reprise : 2022	Maitre d'œuvre et prestataire : Commune / SN Verlaguet		
Description de l'aménagement : Enrochement libre Rive : gauche Hauteur : environ 3 m Longueur : environ 20 m Liaisonné : Non Type de matériaux utilisés : Blocs d'enrochement 2 tonnes à 5 tonnes			
Etat : Enrochement en état correct. Néanmoins, compte tenu de la divagation du gave sur cette zone, l'enrochement a probablement une durée de vie relativement limitée. Travaux de passage en souille de la canalisation + protection de la berge rive gauche prévus pour l'été 2023.		Préconisation : A suivre.

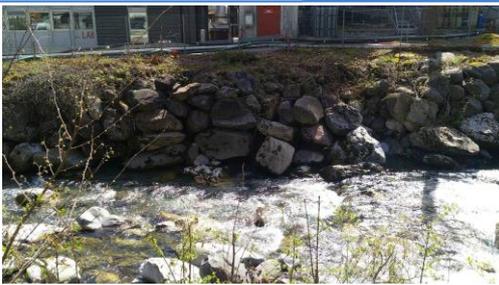
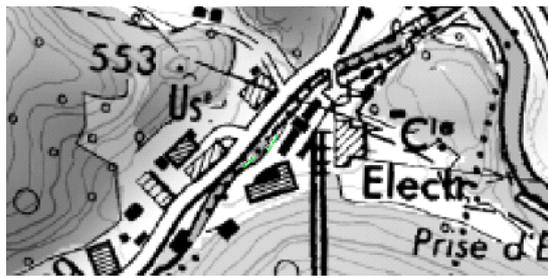
As_090

Type d'aménagement : Enrochement libre	Cours d'eau : Gave de Lescun	Commune : Lescun	Ajout base de données : 2022

Date de la visite : 11/04/2023	Visite réalisée par : F. GARCIA / A. GELLIBERT		
Maitre d'Ouvrage : Inconnu	Enjeu : Entreprise Toyal		
Année de création : Inconnue	Maitre d'œuvre et prestataire : Inconnue		
Année de reprise : RAS	Maitre d'œuvre et prestataire : RAS		
Description de l'aménagement : Enrochement libre Rive : droite Hauteur : entre 2 et 3 m Longueur : environ 120 m Liaisonné : Non Type de matériaux utilisés : Blocs d'enrochement 2 tonnes à 5 tonnes			
Etat : Médiocre. Enrochement partiellement déstructuré composé en partie de blocs d'enrochement arrondies pris sur site (ou apport de mauvaise qualité)		Préconisation : Reprise complète à moyen terme préconisée. Suivre l'évolution.

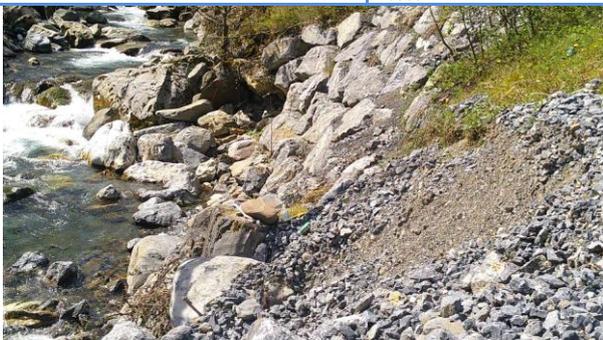
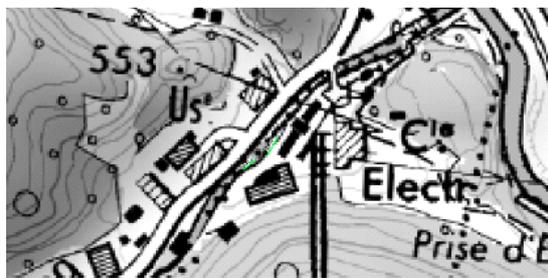
As_091

Type d'aménagement : Enrochement libre	Cours d'eau : Gave de Lescun	Commune : Lescun	Ajout base de données : 2022

Date de la visite : 11/04/2023	Visite réalisée par : F. GARCIA / A. GELLIBERT		
Maitre d'Ouvrage : Département	Enjeu : Parking Toyal et route départementale		
Année de création : Inconnue	Maitre d'œuvre et prestataire : Inconnue		
Année de reprise : RAS	Maitre d'œuvre et prestataire : RAS		
Description de l'aménagement : Enrochement libre Rive : gauche Hauteur : entre 2 et 3 m Longueur : environ 120 m Liaisonné : Non Type de matériaux utilisés : Blocs d'enrochement 2 tonnes à 5 tonnes			
Etat : Médiocre sur la partie la plus ancienne. Enrochement complètement effondré sur au moins 2 endroits. Protection reprise sur la partie amont		Préconisation : Reprise complète à moyen terme préconisée. Suivre l'évolution.

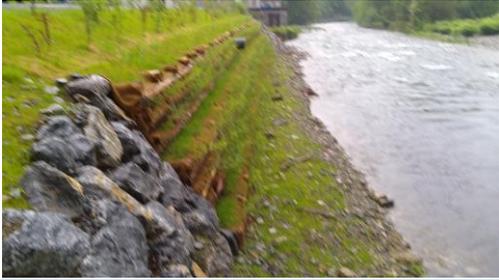
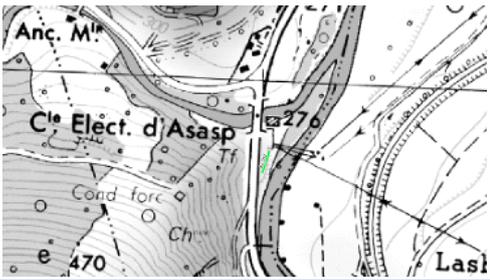
As_092

Type d'aménagement : Enrochement libre	Cours d'eau : Gave d'Aspe	Commune : Asasp Arros	Ajout base de données : 2022

Date de la visite : 15/05/2023		Visite réalisée par : F. GARCIA / A. GELLIBERT	
Maitre d'Ouvrage : EDF		Enjeu : Parking, transformateurs EDF	
Année de création : 2022		Maitre d'œuvre et prestataire : EDF / Laborde	
Année de reprise : RAS		Maitre d'œuvre et prestataire : RAS	
Description de l'aménagement : Enrochement libre Rive : gauche Hauteur : Longueur : Liaisonné : Type de matériaux utilisés :			
Etat : Bon état général de la protection (enrochements amont / aval + caissons végétalisés). Reprise de la végétation sur les caissons.		Préconisation : A suivre.

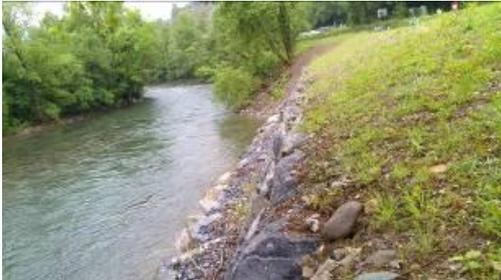
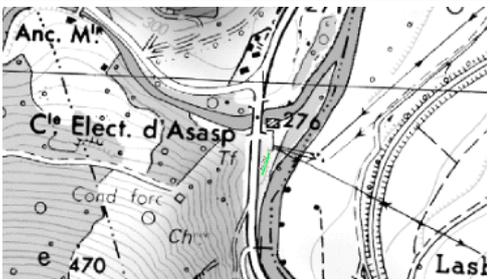
As_093

Type d'aménagement : Enrochement libre	Cours d'eau : Gave d'Aspe	Commune : Asasp Arros	Ajout base de données : 2022

Date de la visite : 15/05/2023		Visite réalisée par : F. GARCIA / A. GELLIBERT	
Maitre d'Ouvrage : DIRA		Enjeu : RN134	
Année de création : 2022		Maitre d'œuvre et prestataire : DIRA / Bergerot	
Année de reprise : RAS		Maitre d'œuvre et prestataire : RAS	
Description de l'aménagement : Enrochement libre Rive : gauche Hauteur : Longueur : Liaisonné : Type de matériaux utilisés :			
Etat : Bon état général. Enrochement vertical (à voir la pérennité). Présence d'une risberme en pied (possible bêche protection affouillement).		Préconisation : A suivre.

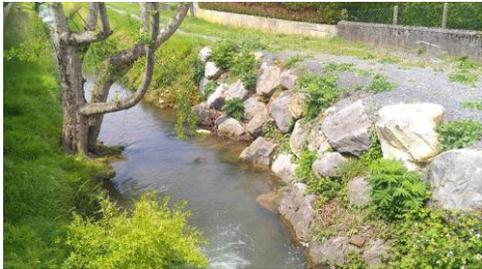
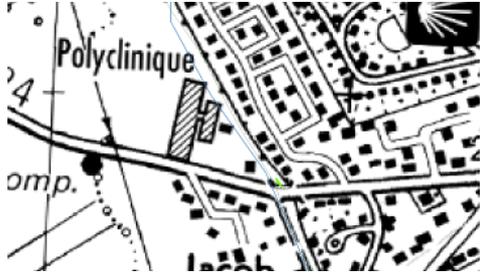
Mi_017

Type d'aménagement : Enrochement	Cours d'eau : Mielle	Commune : Oloron	Ajout base de données : 2018 (ppg)

Date de la visite : 15/05/2023	Visite réalisée par : F. GARCIA / A. GELLIBERT		
Maitre d'Ouvrage : Commune d'Oloron Sainte Marie	Enjeu : Chemin communal		
Année de création : Inconnu	Maitre d'œuvre et prestataire : Inconnu		
Année de reprise : 2015	Maitre d'œuvre et prestataire : Commune d'Oloron / inconnu (régie?)		
Année de reprise : 2021/2022	Maitre d'œuvre et prestataire : Commune d'Oloron / inconnu (régie?)		
<p>Description de l'aménagement : Enrochement libre Rive : droite Hauteur : environ 2 m Longueur : environ 15 m Liaisonné : Non Type de matériaux utilisés : Blocs 2 tonnes</p>			
Etat : Protection reprise fin 2021/ début 2022. Quelques réserves sur la présence de matériaux drainants. Certains blocs ne sont pas calés.		Préconisation : Poursuivre le suivi. Surveiller l'évolution entre blocs (matériaux drainants). Attention particulière à porté sur les blocs mal calés.

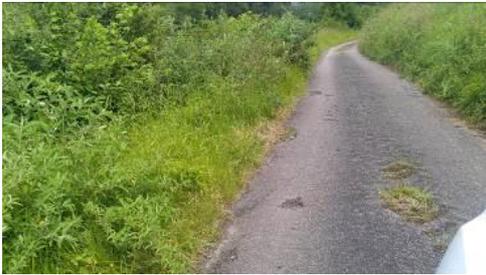
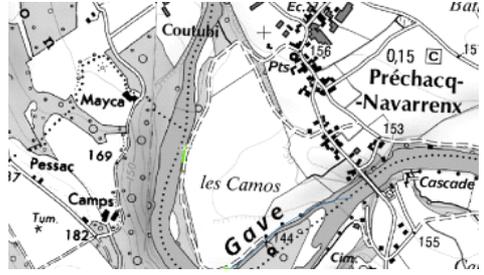
OL_012

Type d'aménagement : Couverture de pierres	Cours d'eau : Gave d'Oloron	Commune : Préchacq Navarrenx	Ajout base de données : 2018 (ppg)

Date de la visite : 23/05/2023		Visite réalisée par : F. GARCIA / A. GELLIBERT	
Maitre d'Ouvrage : Commune de Préchacq Navarrenx		Enjeu : Chemin communal (desserte station de pompage)	
Année de création : 2015		Maitre d'œuvre et prestataire : Commune de Préchacq Navarrenx / Inconnu	
Année de reprise : RAS		Maitre d'œuvre et prestataire : RAS	
<p>Description de l'aménagement : Couverture de galets pour dissiper l'impact des crues (et décrues) sur le talus</p> <p>Rive : droite</p> <p>Hauteur :</p> <p>Longueur :</p> <p>Liaisonné : Non</p> <p>Type de matériaux utilisés : Galets pris sur la sablière amont</p>			
Etat : Végétation importante, protection non visible.		Préconisation : A suivre. Privilégier un suivi en période hivernale.

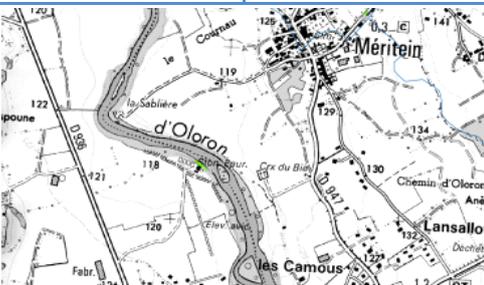
OL_014

Type d'aménagement : Enrochement	Cours d'eau : Gave d'Oloron	Commune : Castetnau Camblong	Ajout base de données : 2018 (ppg)

Date de la visite : 23/05/2023		Visite réalisée par : F. GARCIA / A. GELLIBERT	
Maitre d'Ouvrage : SIEAP Navarrenx		Enjeu : Station d'épuration	
Année de création : Inconnu		Maitre d'œuvre et prestataire : SIEAP Navarrenx / inconnu	
Année de reprise : 2017		Maitre d'œuvre et prestataire : SMGOAO / Entreprise Maladot	
<p>Description de l'aménagement : Drainage du haut de berge par battage de pieux et mise en place de plusieurs couches de matériaux drainants Rive : gauche Hauteur : Longueur : Liaisonné : Non Type de matériaux utilisés : Battage de pieux acacia de clôture et couche de matériaux fins et drainants (graviers)</p>			
Etat : Evolution possible de la zone : présence de zone d'effondrement du haut de berge sur la partie sud de la STEP. Pas d'évolution notable de la zone traitée.		Préconisation : A suivre.

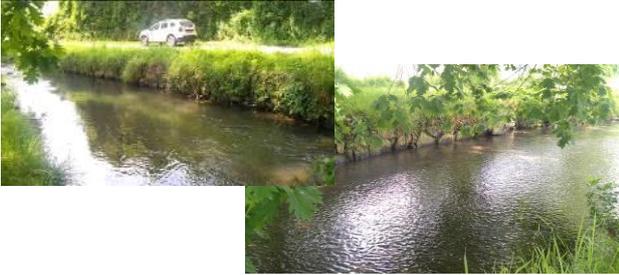
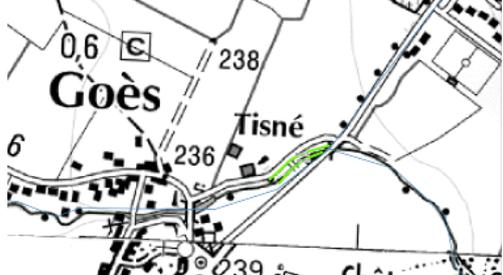
Os_022

Type d'aménagement : Enrochement/gabions	Cours d'eau : Escou	Commune : Goès	Ajout base de données : 2018 (ppg)

Date de la visite : 23/05/2023		Visite réalisée par : F. GARCIA / A. GELLIBERT	
Maitre d'Ouvrage : Commune de Goès		Enjeu : Route communal	
Année de création : Inconnu		Maitre d'œuvre et prestataire : Inconnu / inconnu	
Année de reprise : 2017		Maitre d'œuvre et prestataire : Commune de Goès / Entreprise Bordatto	
Description de l'aménagement : Assemblage de pierres plates non liaisonnées et gabions Rive : droite Hauteur : environ 1,2 m Longueur : environ 40 m (à vérifier sur SIG) Liaisonné : Non Type de matériaux utilisés : Pierres plates maximum 1 tonne et gabions souples			
Etat : Moyen, pas d'évolution récente ou de nouvelle dégradation		Préconisation : Reprendre les parties déstructurées. Enjeu relativement limité car une route départementale longe cette route communale en rive gauche. Surveiller l'évolution suite aux travaux réalisés dans le cadre du parcours pêche (été 2020).

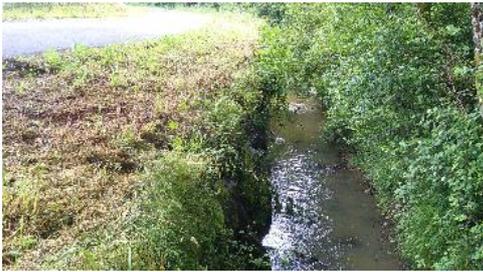
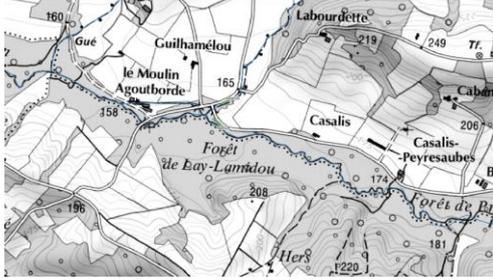
Rd_024

Type d'aménagement : Enrochement	Cours d'eau : Laus	Commune : Ogenne-Camptort	Ajout base de données : 2018 (ppg)

Date de la visite : 23/05/2023		Visite réalisée par : F. GARCIA / A. GELLIBERT	
Maitre d'Ouvrage : Commune d'Ogenne-Camptort		Enjeu : Route communale	
Année de création : Inconnu		Maitre d'œuvre et prestataire : Inconnu / inconnu	
Année de reprise : 2016		Maitre d'œuvre et prestataire : SMGOAO / Lonne-Peyret	
Description de l'aménagement : Enrochement non liaisonné			
Rive : droite			
Hauteur : environ 2 m			
Longueur : environ 30 m			
Liaisonné : Non			
Type de matériaux utilisés : Blocs 2 tonnes et couche de matériaux drainants

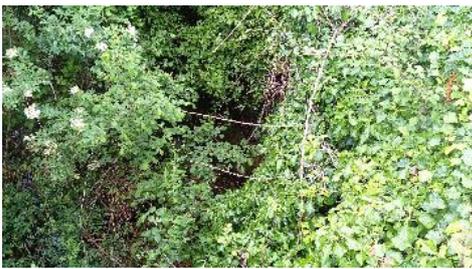
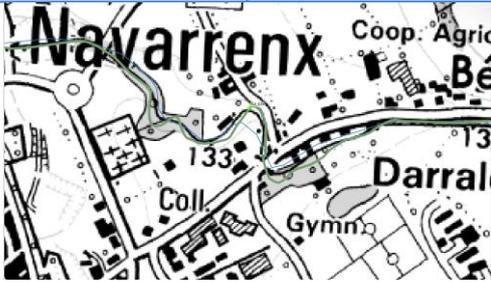
Rd_028

Type d'aménagement : Enrochement	Cours d'eau : Arroder	Commune : Navarrenx	Ajout base de données : 2018 (ppg)

Date de la visite : 23/05/2023		Visite réalisée par : F. GARCIA / A. GELLIBERT	
Maitre d'Ouvrage : Commune de Navarrenx		Enjeu : Route communale	
Année de création : 2015		Maitre d'œuvre et prestataire : SMGOAO / Ets Maladot	
Année de reprise : RAS		Maitre d'œuvre et prestataire : RAS	
Description de l'aménagement : Enrochement libre			
Rive : droite			
Hauteur : environ 2,5 m			
Longueur : environ 5 m			
Liaisonné : Non			
Type de matériaux utilisés : Blocs 2 tonnes en apport et recyclage, couche de matériaux drainants.

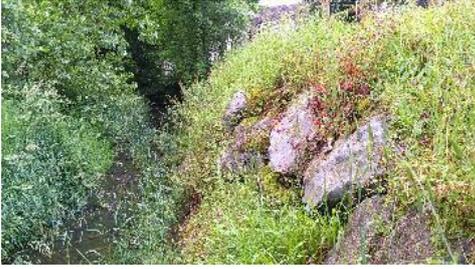
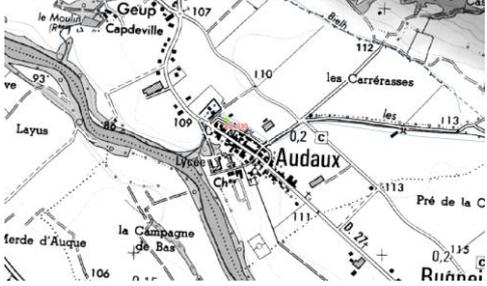
Rd_030

Type d'aménagement : Enrochement	Cours d'eau : Barthe	Commune : Audaux	Ajout base de données : 2018 (ppg)

Date de la visite : 23/05/2023		Visite réalisée par : F. GARCIA / A. GELLIBERT	
Maitre d'Ouvrage : Commune d'Audaux		Enjeu : Route communale	
Année de création : 2019		Maitre d'œuvre et prestataire : SMGOAO / Ets Lonne-Peyret	
Année de reprise : RAS		Maitre d'œuvre et prestataire : RAS	
Description de l'aménagement : Enrochement libre			
Rive : gauche			
Hauteur : environ 2 m			
Longueur : environ 20 m			
Liaisonné : Non			
Type de matériaux utilisés : Blocs d'enrochement 2 tonnes et couche drainante

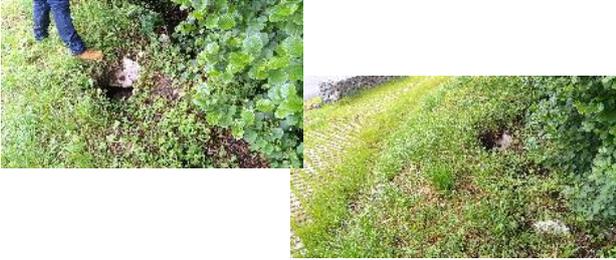
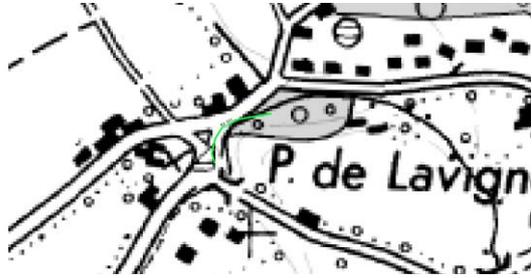
Rd_031

Type d'aménagement : Enrochement	Cours d'eau : Lucq	Commune : Méritein	Ajout base de données : 2021 (ppg)

Date de la visite : 23/05/2023		Visite réalisée par : F. GARCIA / A. GELLIBERT	
Maitre d'Ouvrage : Commune de Méritein		Enjeu : Route communale	
Année de création : 2010		Maitre d'œuvre et prestataire : Commune / Inconnu	
Année de reprise : prolongement en 2014		Maitre d'œuvre et prestataire : Commune / Inconnu	
Description de l'aménagement : Enrochement non liaisonné			
Rive : droite			
Hauteur : environ 1.50 m			
Longueur : environ 80 m			
Liaisonné : Non			
Type de matériaux utilisés : Blocs d'enrochement 2 à 3 tonnes et remblais non identifiés

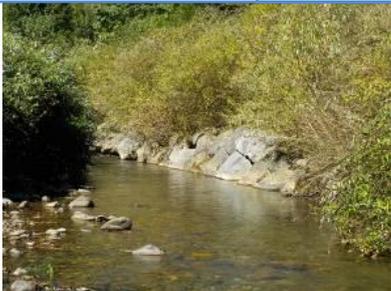
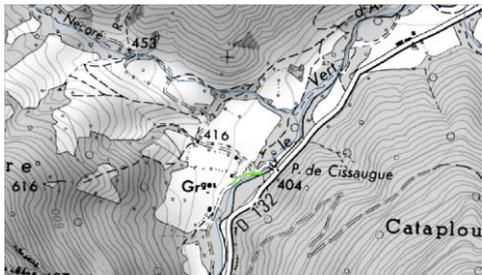
Ve_032

Type d'aménagement : Protection mixte	Cours d'eau : Vert d'Arette	Commune : Arette	Ajout base de données : 2018 (ppg)

Date de la visite : 19/08/2020	Visite réalisée par : F. GARCIA / A. GELLIBERT		
Maitre d'Ouvrage : Commune d'Arette	Enjeu : Chemin communal et AEP		
Année de création : 2014	Maitre d'œuvre et prestataire : SMGOAO-RTM / Ets Bergerot		
Année de reprise : RAS	Maitre d'œuvre et prestataire : RAS		
Description de l'aménagement : Enrochement sur les 2/3 amont et battage pieux métalliques et arbres sur le tiers aval			
Rive : gauche			
Hauteur : 1,5 m			
Longueur : environ 50 m (à vérifier sur SIG)			
Liaisonné : Non			
Type de matériaux utilisés : Enrochements 2 à 5 tonnes, couche de matériaux drainants, pieux métalliques et arbres pris sur place.

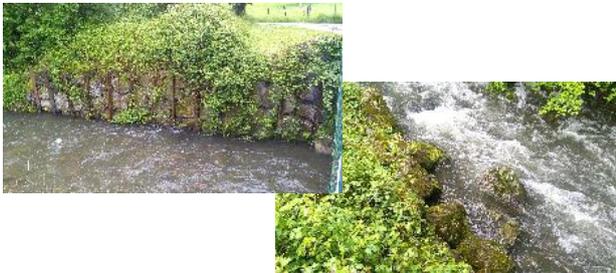
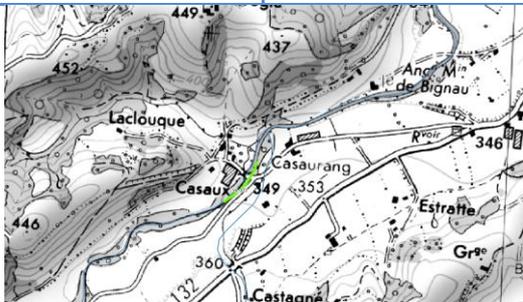
Ve_033

Type d'aménagement : Enrochement	Cours d'eau : Vert d'Arette	Commune : Arette	Ajout base de données : 2018 (ppg)

Date de la visite : 15/05/2023	Visite réalisée par : F. GARCIA / A. GELLIBERT		
Maitre d'Ouvrage : Commune d'Arette	Enjeu : Route communale et pont		
Année de création : Inconnue	Maitre d'œuvre et prestataire : Inconnu		
Année de reprise : 2014	Maitre d'œuvre et prestataire : SMGOAO-RTM / Ets Bergerot		
Description de l'aménagement : Enrochement non liaisonné en amont et aval du pont. Blocage par pieux métalliques sur la partie aval			
Rive : droite			
Hauteur : environ 5 m (sur la partie aval notamment).			
Longueur : environ 50 m (à vérifier sur SIG)			
Liaisonné : Non			
Type de matériaux utilisés : Enrochements 2 à 5 tonnes, couche de matériaux drainants, pieux métalliques

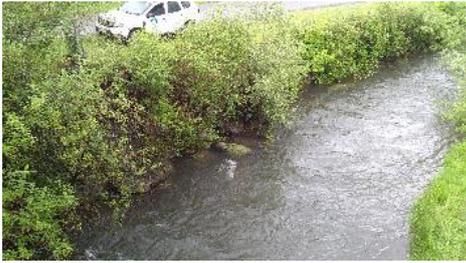
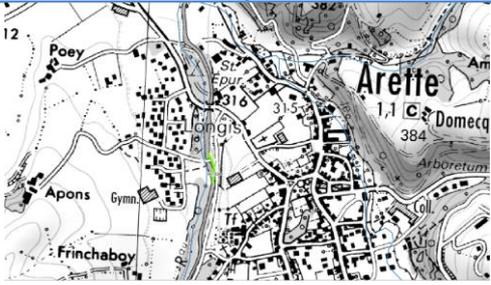
Ve_034

Type d'aménagement : Enrochement	Cours d'eau : Vert d'Arette	Commune : Arette	Ajout base de données : 2018 (ppg)

Date de la visite : 15/05/2023		Visite réalisée par : F. GARCIA / A. GELLIBERT	
Maitre d'Ouvrage : Commune d'Arette		Enjeu : Route communale et passerelle	
Année de création : inconnue		Maitre d'œuvre et prestataire : inconnu	
Année de reprise : 2015		Maitre d'œuvre et prestataire : Commune d'Arette / Ets Bergerot	
Description de l'aménagement : Enrochement non liaisonné en amont de la passerelle			
Rive : droite			
Hauteur : environ 2 m à 3,5 m au droit de la passerelle			
Longueur : environ 50 m (à vérifier sur le SIG)			
Liaisonné : Non			
Type de matériaux utilisés : Enrochements 2 à 5 tonnes, couche de matériaux drainants

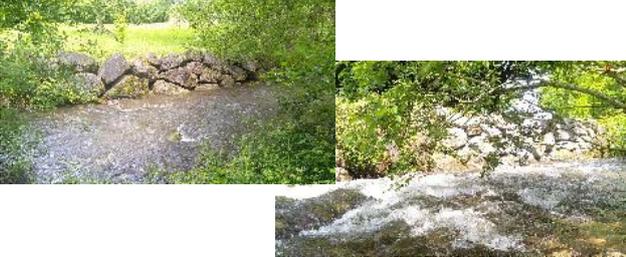
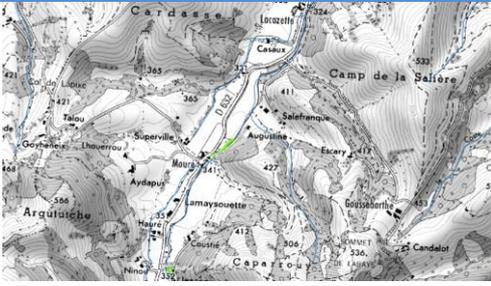
Ve_035

Type d'aménagement : Enrochement	Cours d'eau : Vert de Barlanes	Commune : Lanne en Barétous	Ajout base de données : 2018 (ppg)

Date de la visite : 15/05/2023		Visite réalisée par : F. GARCIA / A. GELLIBERT	
Maitre d'Ouvrage : Syndicat du vert		Enjeu : Gite	
Année de création : 2011		Maitre d'œuvre et prestataire : CCPO / Ets Laborde	
Année de reprise : RAS		Maitre d'œuvre et prestataire : RAS	
Description de l'aménagement : Enrochement non liaisonné face au gite			
Rive : gauche			
Hauteur : environ 1,5 à 2,0 m			
Longueur : environ 60 / 70 m (à vérifier sur SIG)			
Liaisonné : Non			
Type de matériaux utilisés : Enrochements 2 à 5 tonnes, couche de matériaux drainants

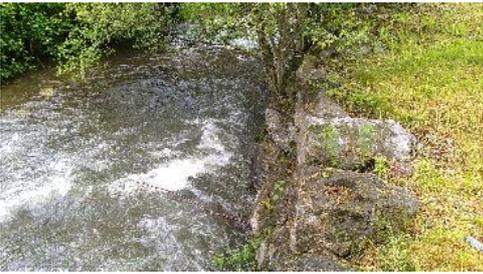
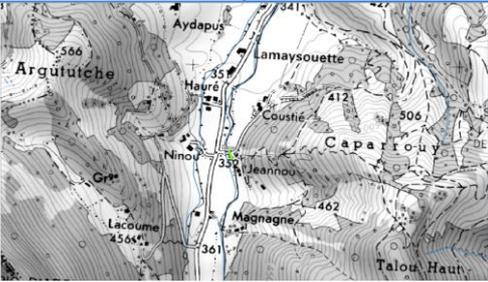
Ve_036

Type d'aménagement : Enrochement	Cours d'eau : Vert de Barlanes	Commune : Lanne en Barétous	Ajout base de données : 2018 (ppg)

Date de la visite : 15/05/2023		Visite réalisée par : F. GARCIA / A. GELLIBERT	
Maitre d'Ouvrage : Commune de Lanne en Barétous		Enjeu : Route communale et pont	
Année de création : 2016		Maitre d'œuvre et prestataire : SMGOAO / Ets Lonne-Peyret	
Année de reprise : RAS		Maitre d'œuvre et prestataire : RAS	
Description de l'aménagement : Enrochement non liaisonné en amont du pont			
Rive : droite			
Hauteur : environ 2 m			
Longueur : environ 20 m			
Liaisonné : Non			
Type de matériaux utilisés : Enrochements 2 à 5 tonnes, couche de matériaux drainants

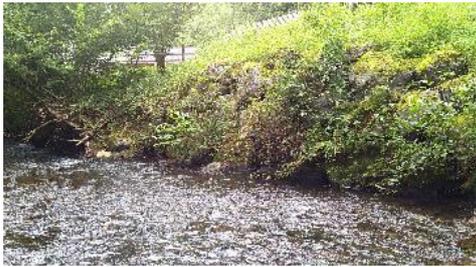
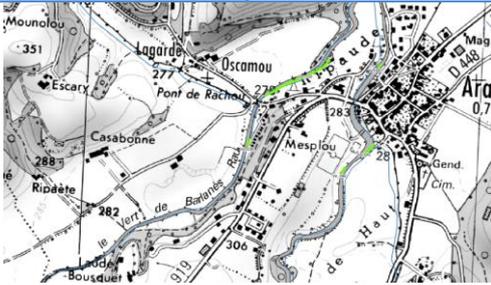
Ve_038

Type d'aménagement : Enrochement	Cours d'eau : Vert de Barlanes	Commune : Aramits	Ajout base de données : 2018 (ppg)

Date de la visite : 22/08/2023		Visite réalisée par : F. GARCIA	
Maitre d'Ouvrage : Commune d'Aramits		Enjeu : Village vacance	
Année de création : 2016		Maitre d'œuvre et prestataire : SMGOAO / Ets Lonne-Peyret	
Année de reprise : RAS		Maitre d'œuvre et prestataire : RAS	
Description de l'aménagement : Enrochement libre			
Rive : droite			
Hauteur : environ 3 m			
Longueur : environ 25 m			
Liaisonné : Non			
Type de matériaux utilisés : Enrochement en blocs 2 à 5 tonnes, couche de matériaux drainants à l'arrière

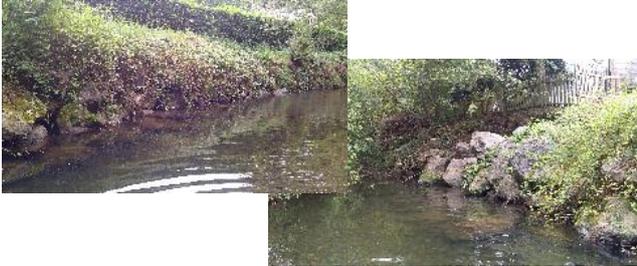
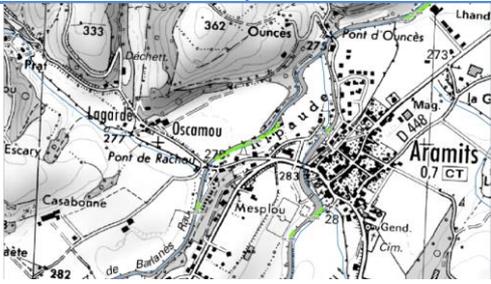
Ve_039

Type d'aménagement : Enrochement	Cours d'eau : Vert de Barlanes	Commune : Aramits	Ajout base de données : 2018 (ppg)

Date de la visite : 22/08/2023		Visite réalisée par : F. GARCIA	
Maitre d'Ouvrage : Syndicat du vert		Enjeu : Camping	
Année de création : 2011		Maitre d'œuvre et prestataire : CCPO / Ets Laborde	
Année de reprise : 2016		Maitre d'œuvre et prestataire : SMGOAO / Ets Lonne-Peyret	
Description de l'aménagement : Enrochement libre			
Rive : droite			
Hauteur : environ 2,5 m			
Longueur : environ 100 m			
Liaisonné : Non			
Type de matériaux utilisés : Enrochement en blocs 2 à 5 tonnes, couche de matériaux drainants à l'arrière

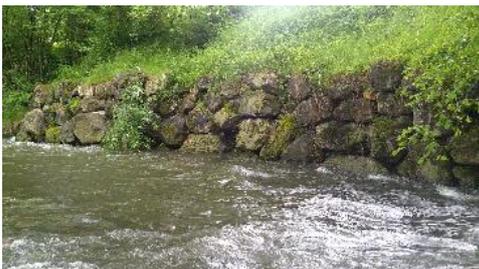
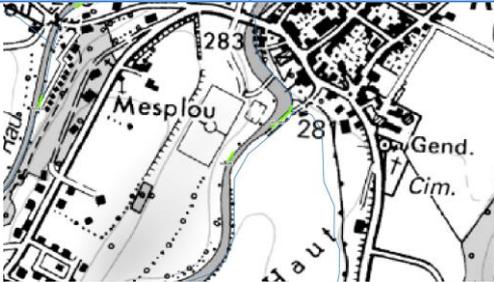
Ve_040

Type d'aménagement : Enrochement	Cours d'eau : Vert d'Arette	Commune : Aramits	Ajout base de données : 2018 (ppg)

Date de la visite : 15/05/2023		Visite réalisée par : F. GARCIA / A. GELLIBERT	
Maitre d'Ouvrage : Mairie d'Aramits		Enjeu : Stade	
Année de création : 2016		Maitre d'œuvre et prestataire : SMGOAO / Ets Lonne-Peyret	
Année de reprise : 2019		Maitre d'œuvre et prestataire : SMGOAO / Ets Lonne-Peyret	
Description de l'aménagement : Enrochement libre			
Rive : gauche			
Hauteur : environ 4 m			
Longueur : environ 20 m			
Liaisonné : Non			
Type de matériaux utilisés : Enrochement en blocs 2 à 5 tonnes, couche de matériaux drainants à l'arrière

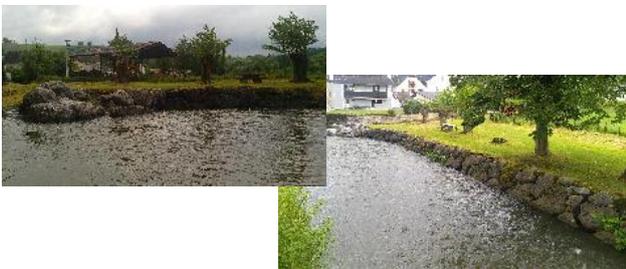
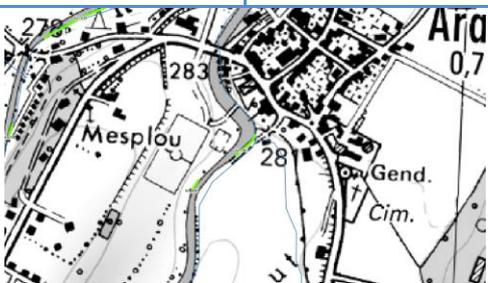
Ve_041

Type d'aménagement : Enrochement	Cours d'eau : Vert d'Arette	Commune : Aramits	Ajout base de données : 2018 (ppg)

Date de la visite : 15/05/2023		Visite réalisée par : F. GARCIA / A. GELLIBERT	
Maitre d'Ouvrage : Mairie d'Aramits		Enjeu : Stade	
Année de création : 2014		Maitre d'œuvre et prestataire : SMGOAO / Ets Laborde	
Année de reprise : 2016 (Recharge de l'épi)		Maitre d'œuvre et prestataire : SMGOAO / Ets Lonne-Peyret	
Année de reprise : 2019 (Recharge de l'épi)		Maitre d'œuvre et prestataire : SMGOAO / Ets Lonne-Peyret	
Description de l'aménagement : Enrochement libre et épi à la confluence			
Rive : droite			
Hauteur : environ 2 m			
Longueur : environ 60 m			
Liaisonné : Non			
Type de matériaux utilisés : Enrochement en blocs 2 à 5 tonnes, couche de matériaux drainants à l'arrière

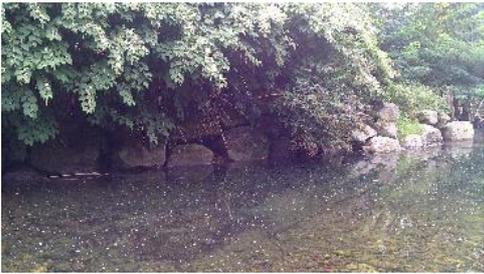
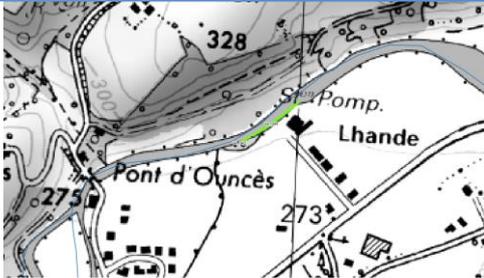
Ve_044

Type d'aménagement : Enrochement	Cours d'eau : Vert	Commune : Aramits	Ajout base de données : 2018 (ppg)

Date de la visite : 22/08/2023		Visite réalisée par : F. GARCIA	
Maitre d'Ouvrage : Mairie d'Aramits		Enjeu : Station épuration	
Année de création : Inconnue		Maitre d'œuvre et prestataire : Inconnu	
Année de reprise : RAS		Maitre d'œuvre et prestataire : RAS	
Description de l'aménagement : Enrochement non liaisonné			
Rive : droite			
Hauteur : environ 1,5 m			
Longueur : environ 30 m (à vérifier sur SIG)			
Liaisonné : Non			
Type de matériaux utilisés : Blocs d'enrochement 2 à 5 tonnes

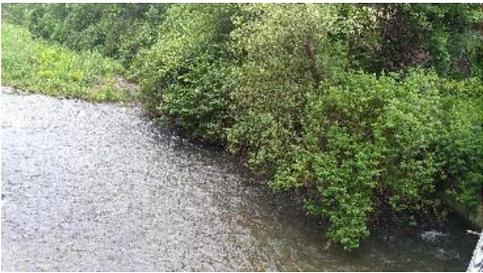
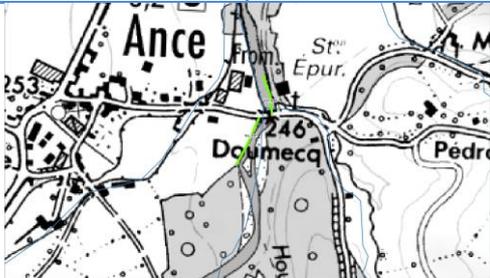
Ve_045

Type d'aménagement : Enrochement	Cours d'eau : Vert	Commune : Ance-Féas	Ajout base de données : 2018 (ppg)

Date de la visite : 23/05/2023		Visite réalisée par : F. GARCIA / A. GELLIBERT	
Maitre d'Ouvrage : Mairie d'Ance-Féas		Enjeu : Pont	
Année de création : Inconnue		Maitre d'œuvre et prestataire : Inconnu	
Année de reprise : RAS		Maitre d'œuvre et prestataire : RAS	
Description de l'aménagement : Enrochement non liaisonné			
Rive : gauche			
Hauteur : environ 1,5 à 2,0 m			
Longueur : environ 50 m (à confirmer sur SIG)			
Liaisonné : Non			
Type de matériaux utilisés : Blocs d'enrochement 2 à 5 tonnes

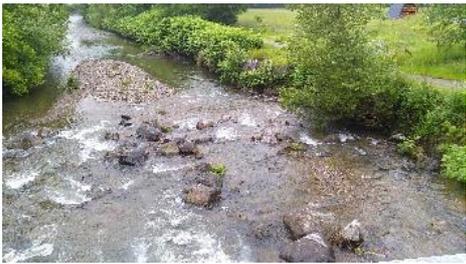
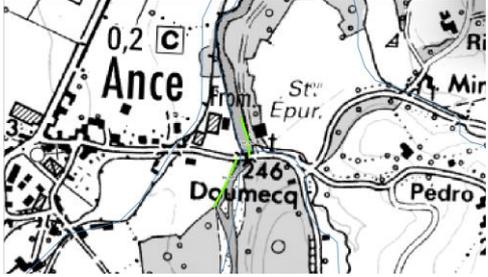
Type d'aménagement : Enrochement	Cours d'eau : Vert	Commune : Ance-Féas	Ajout base de données : 2018 (ppg)

Date de la visite : 23/05/2023		Visite réalisée par : F. GARCIA / A.GELLIBERT	
Maitre d'Ouvrage : Mairie d'Ance-Féas		Enjeu : Chemin communal et STEP	
Année de création : Inconnue		Maitre d'œuvre et prestataire : Inconnu	
Année de reprise : RAS		Maitre d'œuvre et prestataire : RAS	
Description de l'aménagement : Enrochement non liaisonné			
Rive : droite			
Hauteur : environ 2 m			
Longueur : environ 25 m			
Liaisonné : Non			
Type de matériaux utilisés : Blocs d'enrochement 2 à 5 tonnes

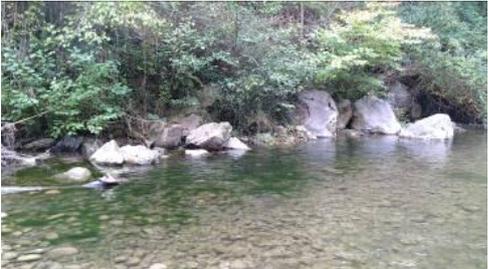
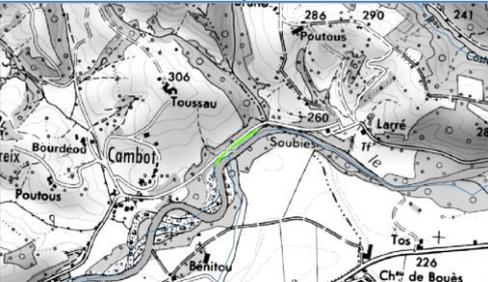
Type d'aménagement : Enrochement	Cours d'eau : Vert	Commune : Ance-Féas	Ajout base de données : 2018 (ppg)

Date de la visite : 23/05/2023		Visite réalisée par : F. GARCIA / A. GELLIBERT	
Maitre d'Ouvrage : Mairie d'Ance-Féas		Enjeu : Chemin communal	
Année de création : Inconnue		Maitre d'œuvre et prestataire : Inconnu	
Année de reprise : RAS		Maitre d'œuvre et prestataire : RAS	
Description de l'aménagement : Végétation importante / 3 épis visibles			
Rive : gauche			
Hauteur :			
Longueur :			
Liaisonné : Non			
Type de matériaux utilisés : Blocs d'enrochement 2 à 5 tonnes (à reprendre)

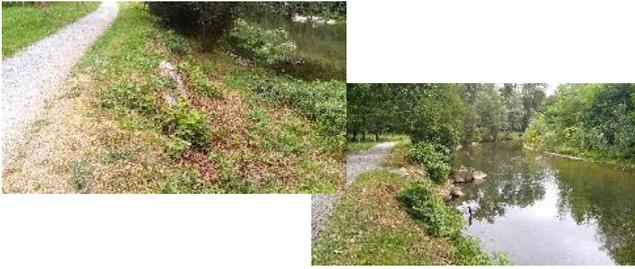
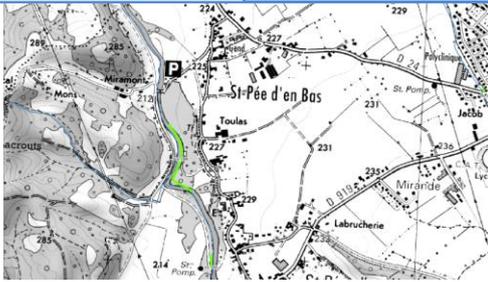
Ve_048

Type d'aménagement : Enrochement	Cours d'eau : Vert	Commune : Oloron Sainte Marie	Ajout base de données : 2018 (ppg)

Date de la visite : 23/05/2023		Visite réalisée par : F. GARCIA / A GELLIBERT	
Maitre d'Ouvrage : Mairie d'Oloron Sainte Marie		Enjeu : Parcours santé	
Année de création : Inconnue		Maitre d'œuvre et prestataire : Inconnu	
Année de reprise : RAS		Maitre d'œuvre et prestataire : RAS	
Description de l'aménagement : Plusieurs enrochements et épis			
Rive : droite			
Hauteur : variable : 1 à 2 m			
Longueur : linéaire du parcours de santé			
Liaisonné : Non			
Type de matériaux utilisés : Blocs d'enrochements 2 à 5 tonnes

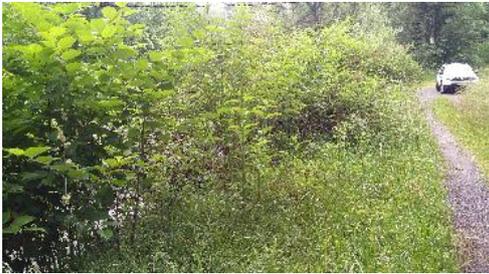
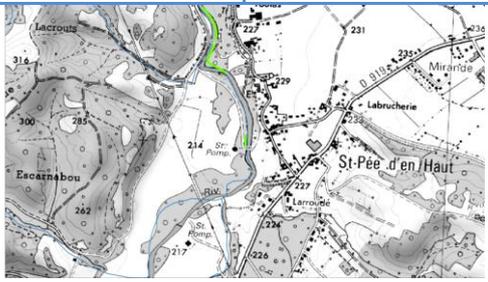
Ve_049

Type d'aménagement : Enrochement	Cours d'eau : Vert	Commune : Oloron Sainte Marie	Ajout base de données : 2018 (ppg)

Date de la visite : 23/05/2023		Visite réalisée par : F. GARCIA / T. CAUBET-MATA	
Maitre d'Ouvrage : Mairie d'Oloron Sainte Marie		Enjeu : Station de pompage	
Année de création : 2017		Maitre d'œuvre et prestataire : Commune d'Oloron / Ets Laborde	
Année de reprise : RAS		Maitre d'œuvre et prestataire : RAS	
Description de l'aménagement : Enrochement non liaisonné			
Rive : gauche			
Hauteur : environ 1,5 à 2,0 m			
Longueur : environ 30 m			
Liaisonné : Non			
Type de matériaux utilisés : Blocs d'enrochements 2 à 5 tonnes

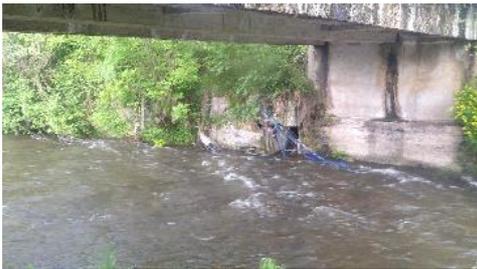
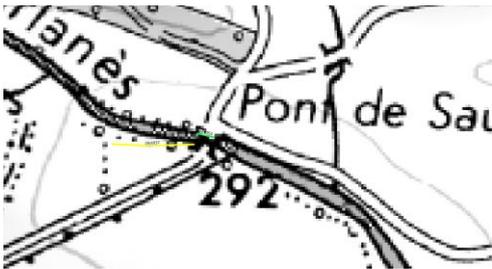
Ve_068

Type d'aménagement : Protection mixte	Cours d'eau : Vert de Barlanes	Commune : Lanne en Barétous	Ajout base de données : 2018 (ppg)

Date de la visite : 15/05/2023	Visite réalisée par : F. GARCIA / A. GELLIBERT		
Maitre d'Ouvrage : Inconnu	Enjeu : Route communale et pont		
Année de création : Inconnu	Maitre d'œuvre et prestataire : Inconnus		
Année de reprise : RAS	Maitre d'œuvre et prestataire : RAS		
Description de l'aménagement : Enrochements en bloc de taille			
Rive : gauche			
Hauteur : environ 2 m			
Longueur : environ 10 à 15 m (à vérifier sur le SIG)			
Liaisonné : Non			
Type de matériaux utilisés : Bloc de taille

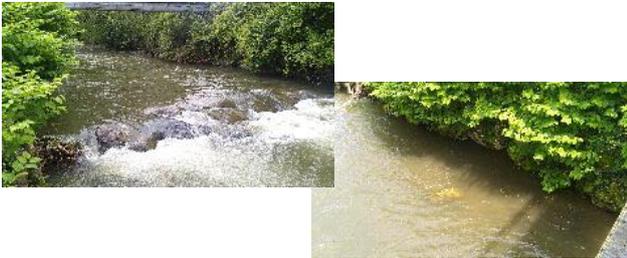
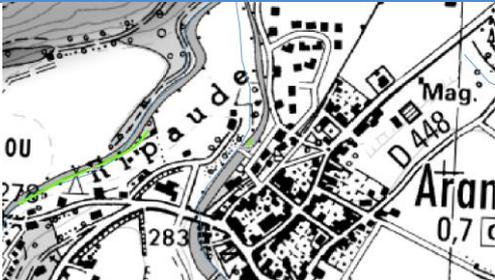
Ve_069

Type d'aménagement : Enrochements	Cours d'eau : Vert d'Arette	Commune : Aramits	Ajout base de données : 2021

Date de la visite : 15/05/2023	Visite réalisée par : F. GARCIA / A. GELLIBERT		
Maitre d'Ouvrage : Mairie d'Aramits	Enjeu : Passerelle		
Année de création : Inconnue	Maitre d'œuvre et prestataire : Inconnus		
Année de reprise : RAS	Maitre d'œuvre et prestataire : RAS		
Description de l'aménagement : Enrochements libres			
Rive : gauche et droite			
Hauteur : environ 1,5 m			
Longueur : environ 2x20 m			
Liaisonné : Non			
Type de matériaux utilisés : Blocs de 2 à 5 tonnes
