RAPPORT ANNUEL D'ACTIVITÉ 2023

DOSSIER ANNEXE BILAN DE LA MISSION DE SUIVI DES COURS D'EAU

**SYNDICAT MIXTE
DES GAVES**
Oloron, Aspe, Ossau
et leurs Affluents

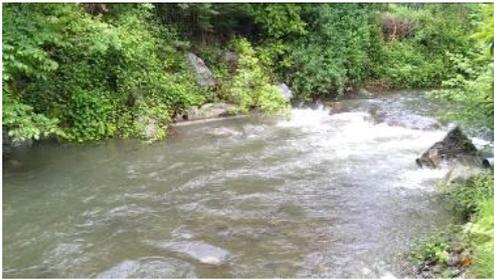
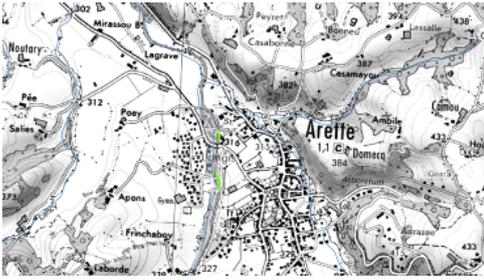
Ve_070

Type d'aménagement : Enrochement	Cours d'eau : Vert d'Arette	Commune : Arette	Ajout base de données : 2020

Date de la visite : 15/05/2023		Visite réalisée par : F. GARCIA / A. GELLIBERT	
Maitre d'Ouvrage : Mairie d'Arette		Enjeu : STEP	
Année de création : Inconnu		Maitre d'œuvre et prestataire : Inconnu	
Année de reprise : RAS		Maitre d'œuvre et prestataire : RAS	
Description de l'aménagement : Enrochement non liaisonné			
Rive : droite			
Hauteur :			
Longueur :			
Liaisonné : Non			
Type de matériaux utilisés : Blocs d'enrochements 2 à 5 tonnes			
Etat : Pas d'évolution significative du site. Affouillement important sur toute la longueur de la protection et désolidarisation du bas vers le haut. De nombreux blocs effondrés dans le cours d'eau. Pas de visibilité sur le pavage du lit ce jour du fait du niveau de l'eau.		Préconisation : Reprise de la totalité de la protection de berge.
